Commune : **CUXAC-D'AUDE** | Rivière : **L' Aude**

D13-Canal Gailhousthy 2

Unité de gestion : Méditerranée Ouest
 Code : AUDE18_S_629 Date de mise à jour : 04/09/2019
 Auteur : Cerema Méditerranée

Code : AUDE18_R_629_1 Date de mise à jour : 03/08/2022
 Auteur : Cerema Méditerranée

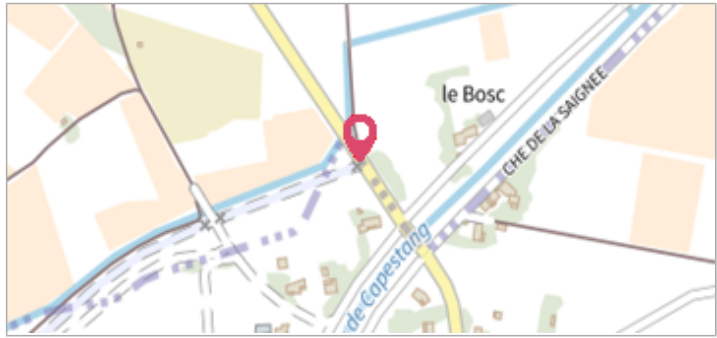
Vue du site

15 octobre 2018 Altitude calculée de l'eau : **10.539 m**

Nature de l'inondation : **Débordement de cours d'eau** Nature du repère : **Non renseigné**
