Commune : **CUXAC-D'AUDE** | Rivière : **L' Aude**

**D13-Canal Gailhousthy 1**

**GÉNÉRAL**

Unité de gestion : Méditerranée Ouest  
 Code : AUDE18\_S\_630      Date de mise à jour : 04/09/2019  
 Auteur : Cerema Méditerranée

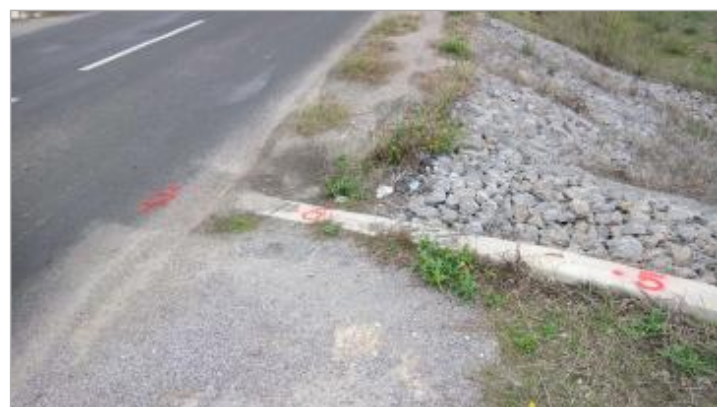
Vue du repère

Maximum de l'inondation : Non renseigné  
 Visibilité : Non renseigné      État du repère : Non renseigné  
 Pérennité : Aucune      Repère calculé : Non renseigné  
 PHEC : Non renseigné

Méthode : Non renseigné  
 Organisme : CEREMA Méditerranée  
 Référence nivelée : Marque d'inondation  
 Système altimétrique : NGF IGN 1969 (système normal)  
 Altitude de la référence (en m) : 10.440 m  
 Altitude calculée de l'eau (en m) : 10.44
