Commune : **CUXAC-D'AUDE** | Rivière : **L' Aude**

D13-Canal Gailhousthy 1

Unité de gestion : Méditerranée Ouest
 Code : AUDE18_S_630 Date de mise à jour : 04/09/2019
 Auteur : Cerema Méditerranée

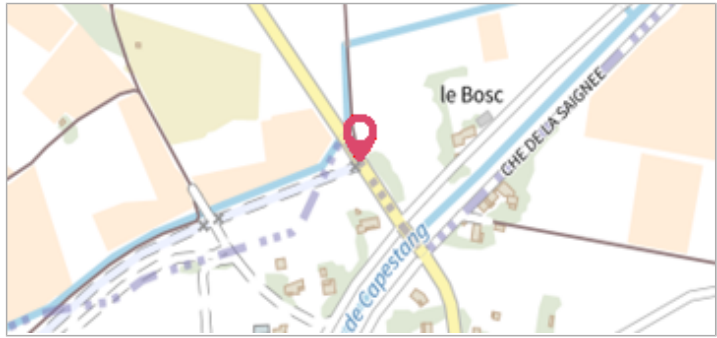
Vue du site

Coordonnées WGS84 : X: 2.99383420 / Y: 43.26934100
 Coordonnées RGF93 (Lambert 93) X: 699499.12 / Y: 6241128.92
 Coordonnées RGF93 (ETRS89) : X: 2.9938342 / Y: 43.269341
 Code Hydro: Y1--0200 Rive de référence: Gauche

15 octobre 2018 Altitude calculée de l'eau : **10.44 m**

Nature de l'inondation : **Débordement de cours d'eau** Nature du repère : **Non renseigné**
