Commune : **FLEURY** | Rivière : **L' Aude**

**lieu dit Terres Vieilles**

**SOURCE DE REPÉRAGE : RELEVÉS POST CRUE DU CEREMA SUITE AUX DÉBORDEMENTS DE L'AUDE DU 15 OCTOBRE 2018 - 08/11/2018**

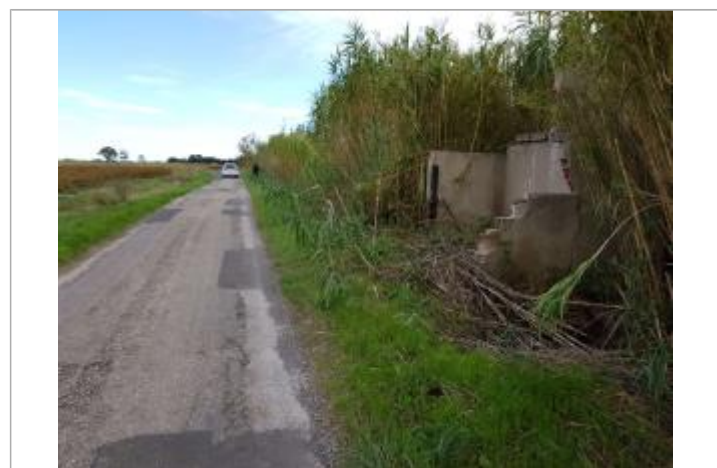
Nature de l'inondation : **Débordement de cours d'eau**      Nature du repère : **Limite au sol**

Commentaires : limite débordement de l'Aude

Maximum de l'inondation : Non renseigné  
 Visibilité : Non renseigné      État du repère : Non renseigné  
 Pérennité : Aucune      Repère calculé : Non renseigné  
 PHEC : Non renseigné
