Commune : **FLEURY****lieu dit Terres Vieilles**Rivière : **L' Aude****1**Repère(s) sur
le site**GÉNÉRAL****Unité de gestion :** Méditerranée Ouest**Code :** AUDE18_S_640**Date de mise à jour :** 14/05/2019**Auteur :** Cerema Méditerranée

**15 Octobre 2018**Nature de l'inondation : **Débordement de cours d'eau**Nature du repère : **Limite au sol****Commentaires :** limite débordement de l'Aude**GÉNÉRAL****Code :** AUDE18_R_640_1**Date de mise à jour :****Auteur :** Cerema Méditerranée

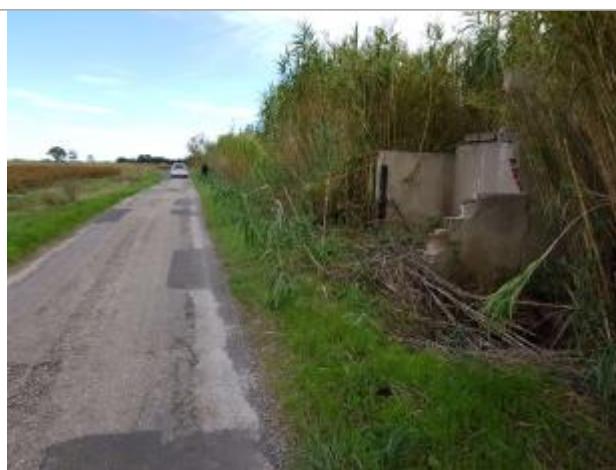
Vue du repère

MARQUE**Maximum de l'inondation :** Non renseigné**Visibilité :** Non renseigné**État du repère :** Non renseigné**Pérennité :** Aucune**Repère calculé :** Non renseigné**PHEC :** Non renseigné**SOURCE DE REPÉRAGE : RELEVÉS POST CRUE DU CEREMA SUITE AUX DÉBORDEMENTS DE L'AUDE DU 15 OCTOBRE 2018 - 08/11/2018****Type de repérage :** Campagne de terrain post-inondation**Organisme :** CEREMA Méditerranée
