Commune : **LESPIGNAN** | Rivière : **L' Aude**

route communale au Sud du lieu dit Lintostes #2

Unité de gestion : Méditerranée Ouest
 Code : AUDE18_S_648 Date de mise à jour : 14/05/2019
 Auteur : Cerema Méditerranée

Code : AUDE18_R_648_1 Date de mise à jour : 16/05/2019
 Auteur : Cerema Méditerranée

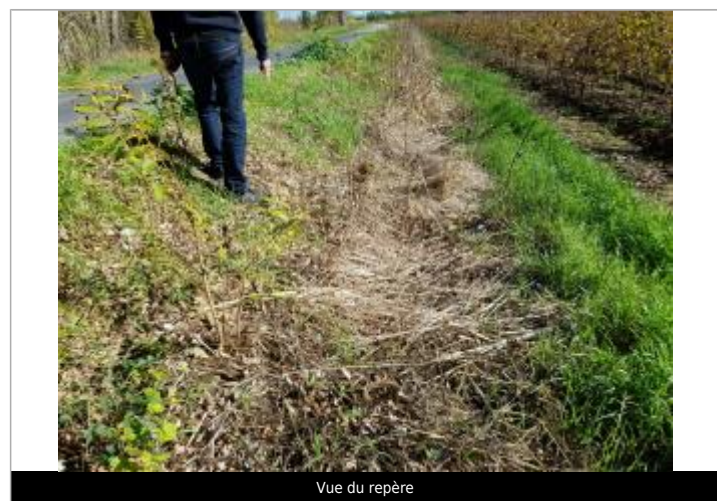
Nature de l'inondation : **Débordement de cours d'eau** Nature du repère : **Laisse d'inondation**

Commentaires : Débordement du canal

Maximum de l'inondation : Non renseigné
 Visibilité : Non renseigné État du repère : Non renseigné
 Pérennité : Aucune Repère calculé : Non renseigné
 PHEC : Non renseigné
