Commune : **MARCORIGNAN**
Domaine de Brouttes

Rivière : **L' Aude**

Unité de gestion : Méditerranée Ouest
Code : AUDE18_S_656 **Date de mise à jour :** 14/05/2019
Auteur : Cerema Méditerranée

Code : AUDE18_R_656_1 **Date de mise à jour :**
Auteur : Cerema Méditerranée 15/05/2019

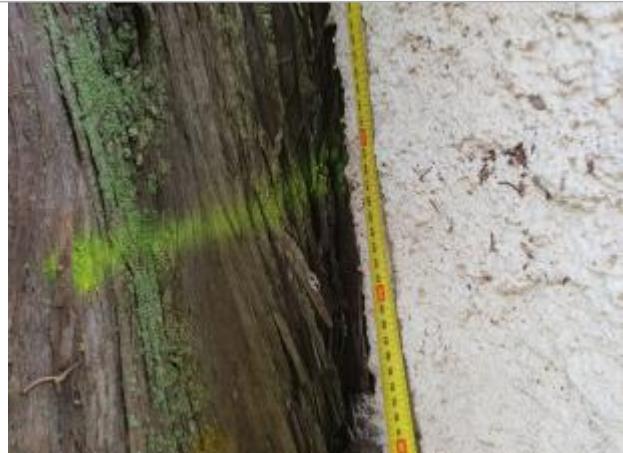
Vue du site

Commentaires : Arbre à gauche du portail

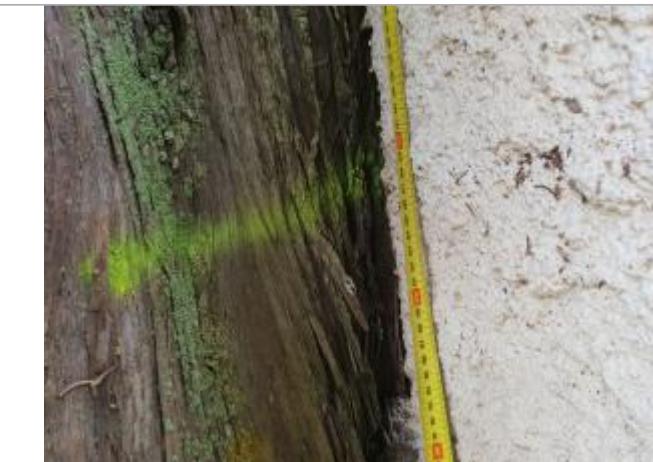
Vue du repère

Commentaires : Marque sur tronc 128 cm

Méthode : Non renseigné
Organisme : CEREMA Méditerranée
Référence nivélée : Autre type de référence
Système altimétrique : NGF IGN 1969 (système normal)
Différence entre le niveau d'eau et la référence (en m) : 1.280 m
