Commune : **NARBONNE**Rivière : **L' Aude**

Sortie autoroute - Route des plages

Unité de gestion : Méditerranée Ouest**Code :** AUDE18_S_685**Date de mise à jour :** 14/05/2019**Auteur :** Cerema Méditerranée

Code : AUDE18_R_685_1**Date de mise à jour :****Auteur :** Cerema Méditerranée

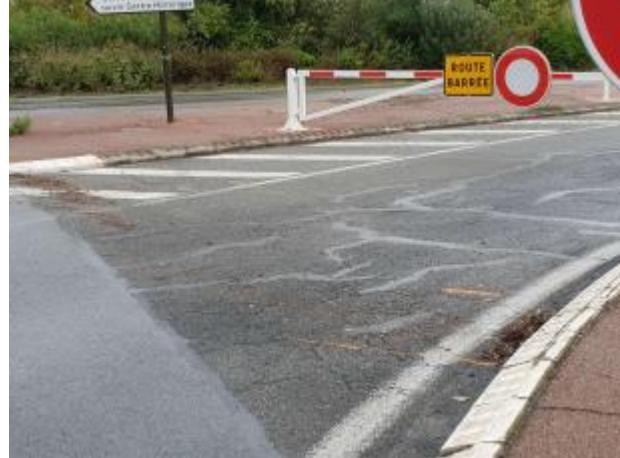
Vue du site

Commentaires : Laisse de crue sur giratoire

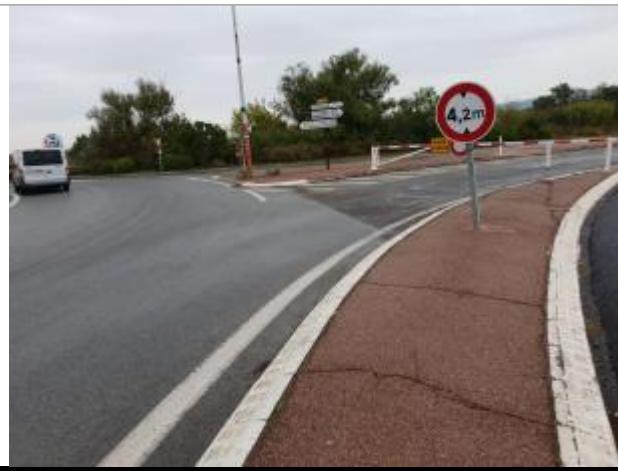
Vue du repère

**15 Octobre 2018**Nature de l'inondation : **Débordement de cours d'eau**Nature du repère : **Marque peinture ou encre**

Commentaires : Marque bordure blanche
