Commune : SAINT-MARCEL-SUR-AUDE

Rivière : L' Aude

poste électrique de la rue des Horts**Commentaires :** Sur la gauche en descendant**1**

GÉNÉRAL**Unité de gestion :** Méditerranée Ouest**Code :** AUDE18_S_724**Date de mise à jour :** 14/05/2019**Auteur :** Cerema Méditerranée

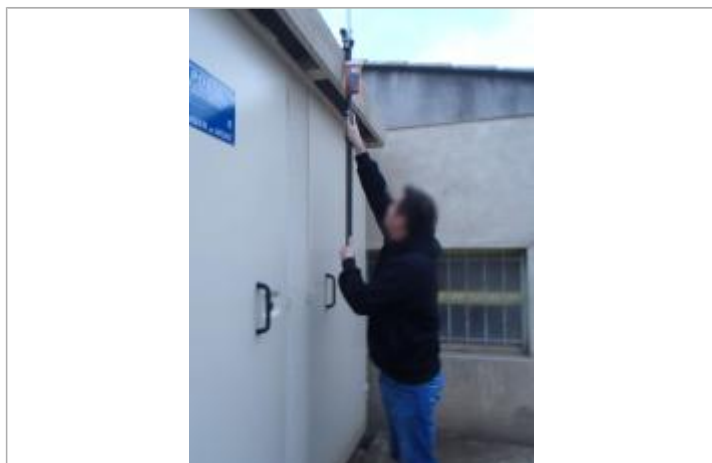
Vue du repère

Nature de l'inondation : **Débordement de cours d'eau**Altitude calculée de l'eau : **18.095 m**Nature du repère : **Laisse d'inondation****Commentaires :** sur la porte du poste électrique. au niveau de la poignée**GÉNÉRAL****Code :** AUDE18_R_724_1**Date de mise à jour :****Auteur :** Cerema Méditerranée

MARQUE**Maximum de l'inondation :** Oui**Visibilité :** Non renseigné**État du repère :** Non renseigné**Pérennité :** Aucune**Repère calculé :** Non renseigné**PHEC :** Non renseigné**SOURCE DE REPÉRAGE : RELEVÉS POST CRUE SUITE AUX DÉBOURDEMENTS DE L'AUDE LE 15 OCTOBRE 2018 PAR LE SMMAR, LE SPC MO ET LA DDTM11 -****Type de repérage :** Campagne de terrain post-inondation**Organisme(s) :** SMMAR, SPC Méditerranée Ouest, DDTM 11**NIVELLEMENT INITIAL - 12/11/2018****Méthode :** GPS**Organisme :** CEREMA Méditerranée**Référence nivelée :** Autre type de référence**Description référence du repère :** dalle béton sur laquelle on marche (pas dans le trou)**Système altimétrique :** NGF IGN 1969 (système normal)**Altitude de la référence (en m) :** 16.755 m**Différence entre le niveau d'eau et la référence (en m) :** 1.340 m**Altitude calculée de l'eau (en m) :** 18.095
