Commune : SAINT-MARCEL-SUR-AUDE

**8 rue du mail**

Rivière : L' Aude

**GÉNÉRAL****Unité de gestion :** Méditerranée Ouest**Code :** AUDE18\_S\_727**Date de mise à jour :** 14/05/2019**Auteur :** Cerema Méditerranée

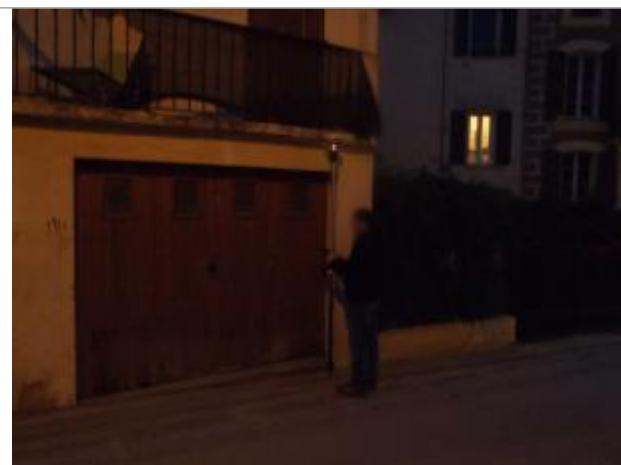
Vue du repère

**15 Octobre 2018**Nature de l'inondation : **Débordement de cours d'eau**Altitude calculée de l'eau : **18.055 m**Nature du repère : **Laisse d'inondation****Commentaires :** Au-dessus de la porte du garage de la maison n°8 (entre garage et balcon)**GÉNÉRAL****Code :** AUDE18\_R\_727\_1**Date de mise à jour :****Auteur :** Cerema Méditerranée

**MARQUE****Maximum de l'inondation :** Oui**Visibilité :** Non renseigné**État du repère :** Non renseigné**Pérennité :** Aucune**Repère calculé :** Non renseigné**PHEC :** Non renseigné
