Commune : **SAINT-MARCEL-SUR-AUDE** | Rivière : **L' Aude**

**10 rue de la liberté**

**GÉNÉRAL**

**Unité de gestion :** Méditerranée Ouest  
**Code :** AUDE18\_S\_736 **Date de mise à jour :** 14/05/2019  
**Auteur :** Cerema Méditerranée

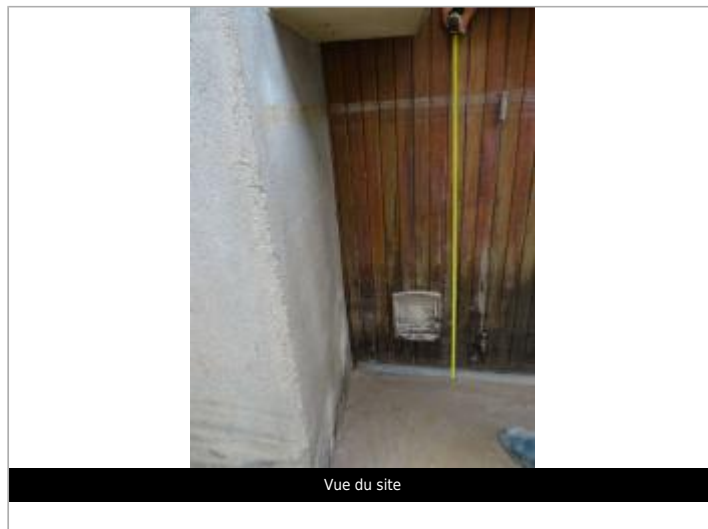
Nature de l'inondation : **Débordement de cours d'eau** Nature du repère : **Laisse d'inondation**

**Commentaires :** sous la boite aux lettres fixée sur le garage
