Commune : **SAINT-MARCEL-SUR-AUDE**Rivière : **L' Aude****en face du n°5 de la rue du 4 septembre****Commentaires :** Porte de garage en bois**1**

**GÉNÉRAL****Unité de gestion :** Méditerranée Ouest**Code :** AUDE18\_S\_738**Date de mise à jour :** 14/05/2019**Auteur :** Cerema Méditerranée

**15 Octobre 2018**Nature de l'inondation : **Débordement de cours d'eau**Altitude calculée de l'eau : **18.086 m**Nature du repère : **Laisse d'inondation****Commentaires :** sur le garage en bois (niveau du cadenas)**GÉNÉRAL****Code :** AUDE18\_R\_738\_1**Date de mise à jour :****Auteur :** Cerema Méditerranée

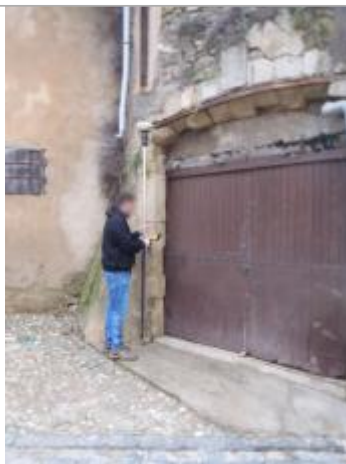
Vue du repère

**MARQUE****Maximum de l'inondation :** Oui**Visibilité :** Non renseigné**État du repère :** Non renseigné**Pérennité :** Aucune**Repère calculé :** Non renseigné**PHEC :** Non renseigné**SOURCE DE REPÉRAGE : RELEVÉS POST CRUE SUITE AUX DÉBOREMENTS DE L'AUDE LE 15 OCTOBRE 2018 PAR LE SMMAR, LE SPC MO ET LA DDTM11 -****Type de repérage :** Campagne de terrain post-inondation**Organisme :** SMMAR SPC Méditerranée Ouest DDTM 11**NIVELLEMENT INITIAL - 12/11/2018****Méthode :** GPS**Organisme :** CEREMA Méditerranée**Référence nivelée :** Autre type de référence**Description référence du repère :** TN**Système altimétrique :** NGF IGN 1969 (système normal)**Altitude de la référence (en m) :** 17.126 m**Différence entre le niveau d'eau et la référence (en m) :** 0.960 m**Altitude calculée de l'eau (en m) :** 18.086
