Commune : **SAINT-MARCEL-SUR-AUDE** | Rivière : **L' Aude**

A coté du 17 avenue georges brassens

Unité de gestion : Méditerranée Ouest
Code : AUDE18_S_743 **Date de mise à jour :** 14/05/2019
Auteur : Cerema Méditerranée

Code : AUDE18_R_743_1 **Date de mise à jour :** 17/05/2019
Auteur : Cerema Méditerranée

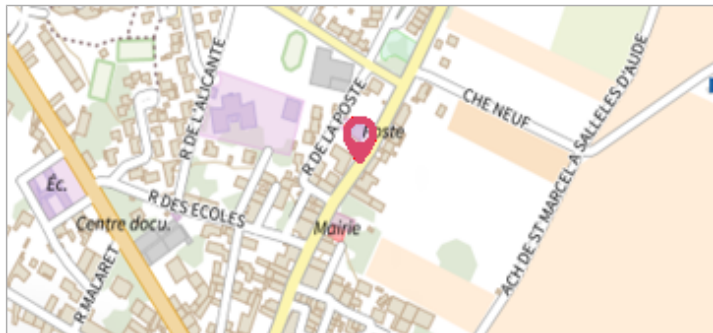
15 octobre 2018
 Nature de l'inondation : **Débordement de cours d'eau** Nature du repère : **Limite au sol**

Commentaires : emprise inondée. 20 cm avant la rupture de pente (entrée couverte)
