Commune : **SAINT-MARCEL-SUR-AUDE**

Rivière : **L' Aude**

**5 avenue du stade**

**Unité de gestion :** Méditerranée Ouest  
**Code :** AUDE18\_S\_749 **Date de mise à jour :** 14/05/2019  
**Auteur :** Cerema Méditerranée

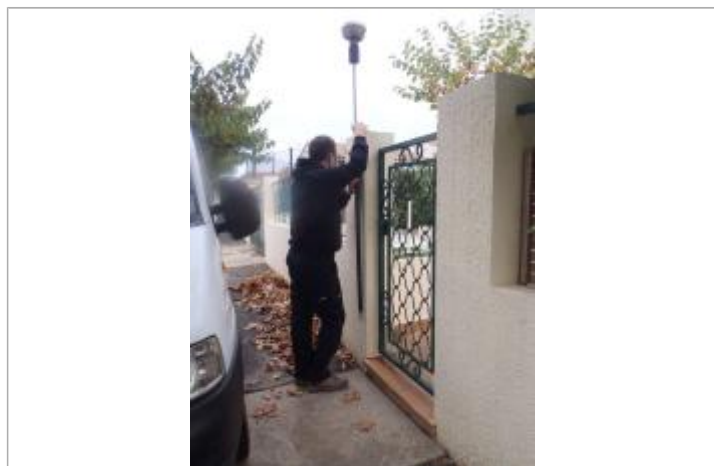
Vue du repère

Nature du repère : **Laisse d'inondation**

**Commentaires :** mur à côté portillon maison n°5

**Maximum de l'inondation :** Oui  
**Visibilité :** Non renseigné **État du repère :** Non renseigné  
**Pérennité :** Aucune **Repère calculé :** Non renseigné  
**PHÉC :** Non renseigné
