Commune : **SALLELES-D'AUDE**

Rivière : **L' Aude**

Code : AUDE18_S_767

Code : AUDE18_R_767_1

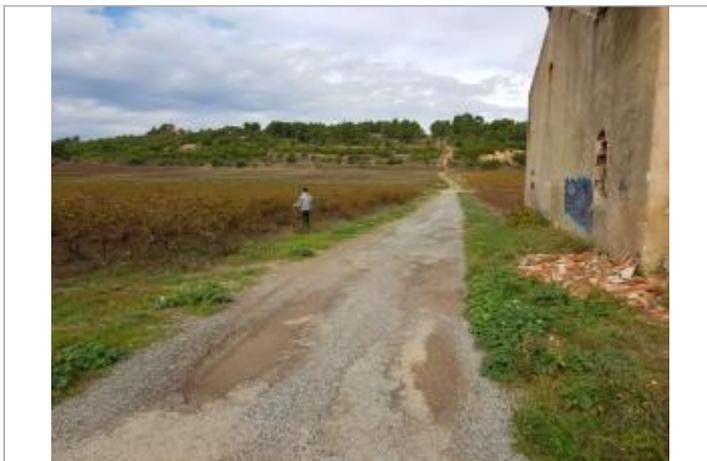
Vue du site

Le Purgatoire, proche d'une ruine

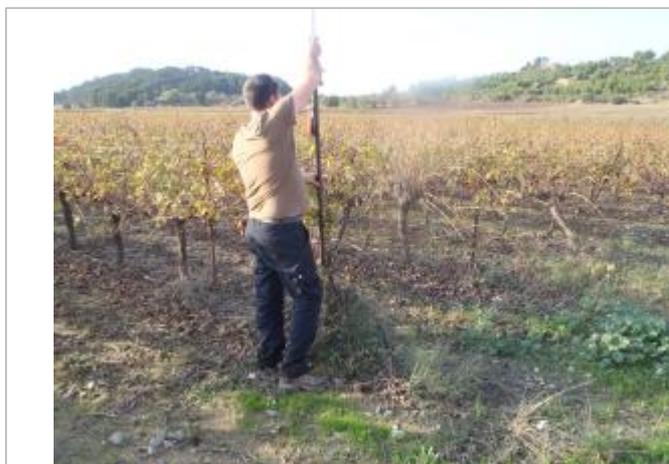
Vue du repère

Altitude calculée de l'eau : **10.605 m**

Nature du repère : **Laisse d'inondation**

Altitude de la référence (en m) : 10.125 m

Différence entre le niveau d'eau et la référence (en m) : 0.480 m

Altitude calculée de l'eau (en m) : 10.605
