Commune : CUXAC-D'AUDE

Le Purgatoire, proche carrefour routes communales

Code : AUDE18_S_768

Code : AUDE18_R_768_1

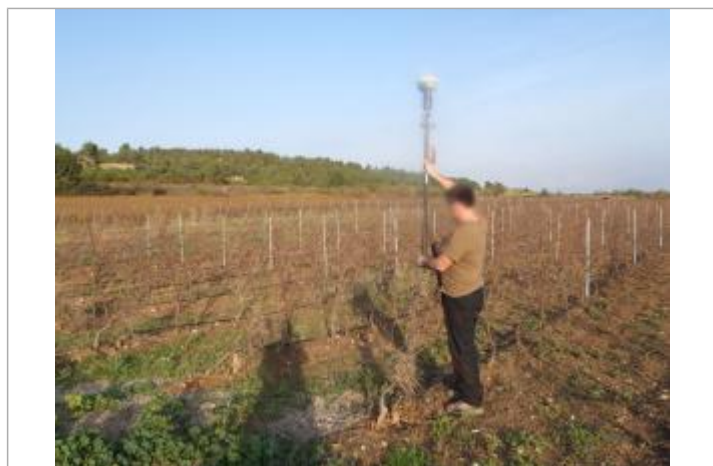
Vue du repère

Nature du repère : Laisse d'inondation

Pérennité : Aucune

Altitude de la référence (en m) : 10.143 m

Différence entre le niveau d'eau et la référence (en m) : 1.040 m

Altitude calculée de l'eau (en m) : 11.183
