Commune : COURSAN

Rivière : L' Aude

Station Vigicrue Coursan Village

1 Repère(s) sur le site**GÉNÉRAL****Unité de gestion :** Méditerranée Ouest**Code :** AUDE18_S_574**Date de mise à jour :** 14/05/2019**Auteur :** Cerema Méditerranée

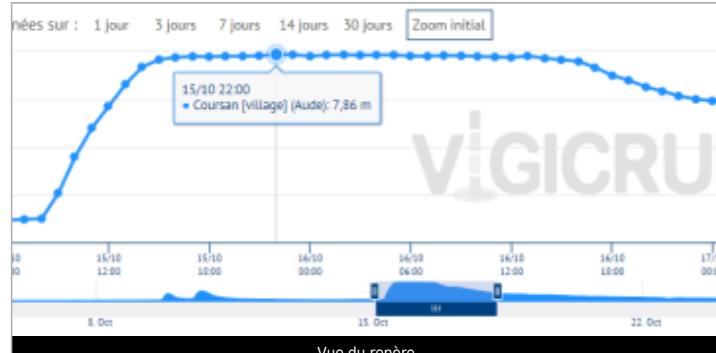
**15 Octobre 2018**Nature de l'inondation : **Débordement de cours d'eau**Altitude calculée de l'eau : **7.87 m**Nature du repère : **Non renseigné****Commentaires :** Vigicrues - Exploitation des niveaux maximum atteints aux stations**GÉNÉRAL****Code :** AUDE18_R_574_1**Date de mise à jour :****Auteur :** Cerema Méditerranée

**MARQUE****Maximum de l'inondation :** Oui**Visibilité :** Non renseigné**État du repère :** Non renseigné**Pérennité :** Aucune**Repère calculé :** Non renseigné**PHEC :** Non renseigné**SOURCE DE REPÉRAGE : RELEVÉS POST CRUE DU CEREMA SUITE AUX DÉBORDEMENTS DE L'AUDE DU 15 OCTOBRE 2018 - 08/11/2018****Type de repérage :** Campagne de terrain post-inondation
Organisme : CEREMA Méditerranée**NIVELLEMENT INITIAL - 15/10/2018****Méthode :** Autre**Organisme :** CEREMA Méditerranée**Référence nivélée :** Autre type de référence**Description référence du repère :** Zéro Echelle Station**Système altimétrique :** NGF IGN 1969 (système normal)**Altitude de la référence (en m) :** 0.010 m**Différence entre le niveau d'eau et la référence (en m) :** 7.860 m**Altitude calculée de l'eau (en m) :** 7.87 m
