Commune : COURSAN

Rivière : L' Aude

Station Vigicrue Coursan Arminis

1 Repère(s) sur le site**GÉNÉRAL****Unité de gestion :** Méditerranée Ouest**Code :** AUDE18_S_575**Date de mise à jour :** 14/05/2019**Auteur :** Cerema Méditerranée

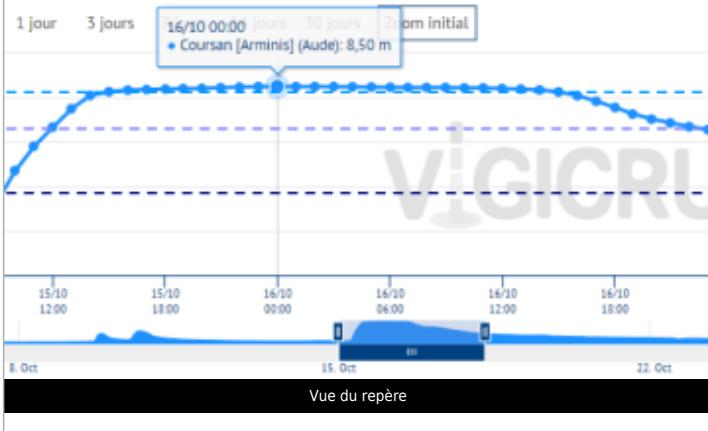
**15 Octobre 2018**Nature de l'inondation : **Débordement de cours d'eau**Altitude calculée de l'eau : **8.55 m**Nature du repère : **Non renseigné****Commentaires :** Vigicrues - Exploitation des niveaux maximum atteints aux stations**GÉNÉRAL****Code :** AUDE18_R_575_1**Date de mise à jour :****Auteur :** Cerema Méditerranée

MARQUE**Maximum de l'inondation :** Oui**Visibilité :** Non renseigné**État du repère :** Non renseigné**Pérennité :** Aucune**Repère calculé :** Non renseigné**PHEC :** Non renseigné
