Commune : **COURSAN** | Rivière : **L' Aude**

# Station Vigicrue Coursan Arminis

**SOURCE DE REPÉRAGE : RELEVÉS POST CRUE DU CEREMA SUITE AUX DÉBORDEMENTS DE L'AUDE DU 15 OCTOBRE 2018 - 08/11/2018**

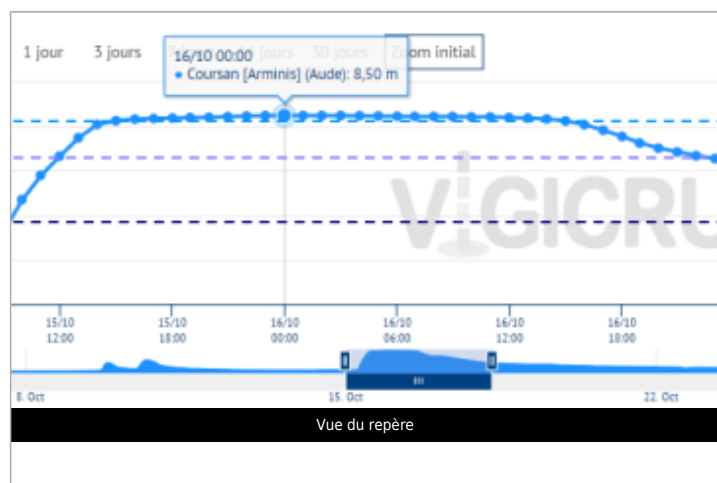
**Code :** AUDE18\_R\_575\_1      **Date de mise à jour :** 16/05/2019  
**Auteur :** Cerema Méditerranée

**Maximum de l'inondation :** Oui  
**Visibilité :** Non renseigné      **État du repère :** Non renseigné  
**Pérennité :** Aucune      **Repère calculé :** Non renseigné  
**PHEC :** Non renseigné

**Méthode :** Autre  
**Organisme :** CEREMA Méditerranée  
**Référence nivelée :** Autre type de référence  
**Description référence du repère :** Zéro Echelle Station  
**Système altimétrique :** NGF IGN 1969 (système normal)  
**Altitude de la référence (en m) :** 0.050 m  
**Différence entre le niveau d'eau et la référence (en m) :** 8.500 m  
**Altitude calculée de l'eau (en m) :** 8.55 m
