Commune : COURSAN

Berge Aude D1118

Rivière : L' Aude

1 Repère(s) sur le site**GÉNÉRAL****Unité de gestion :** Méditerranée Ouest**Code :** AUDE18_S_581**Date de mise à jour :** 14/05/2019**Auteur :** Cerema Méditerranée

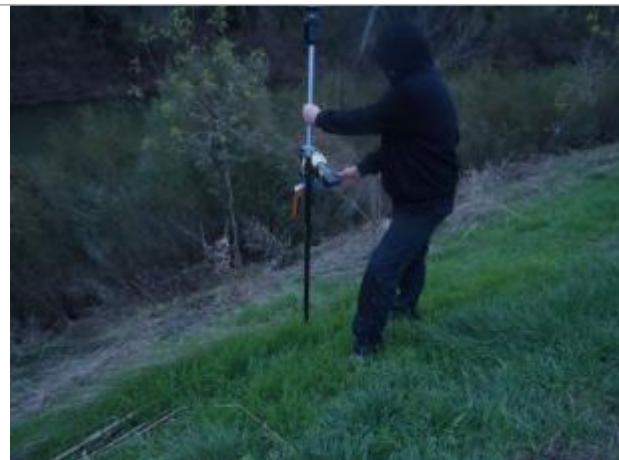
Vue du repère

**15 Octobre 2018**Nature de l'inondation : **Débordement de cours d'eau**Altitude calculée de l'eau : **8.585 m**Nature du repère : **Limite au sol****Commentaires :** limite ZI**GÉNÉRAL****Code :** AUDE18_R_581_1**Auteur :** Cerema Méditerranée**Date de mise à jour :**
