Commune : COURSAN

Passage inférieur Chenal Coundaminos Bassos

1 Repère(s) sur le site**GÉNÉRAL****Unité de gestion :** Méditerranée Ouest**Code :** AUDE18_S_584**Date de mise à jour :** 14/05/2019**Auteur :** Cerema Méditerranée

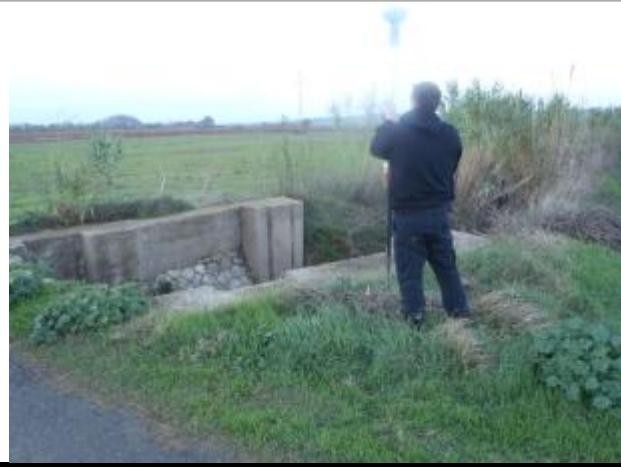
**15 Octobre 2018**Nature de l'inondation : **Débordement de cours d'eau****Commentaires :** Laisse au niveau du haut de l'ouvrage béton (voir photo)**GÉNÉRAL****Code :** AUDE18_R_584_1**Date de mise à jour :****Auteur :** Cerema Méditerranée

Altitude calculée de l'eau : **5.421 m**Nature du repère : **Limite au sol****MARQUE****Maximum de l'inondation :** Non renseigné**Visibilité :** Non renseigné**État du repère :** Non renseigné**Pérennité :** Aucune**Repère calculé :** Non renseigné**PHEC :** Non renseigné**SOURCE DE REPÉRAGE : RELEVÉS POST CRUE DU CEREMA SUITE AUX DÉBORDEMENTS DE L'AUDE DU 15 OCTOBRE 2018 - 08/11/2018****Type de repérage :** Campagne de terrain post-inondation
Organisme : CEREMA Méditerranée**NIVELLEMENT INITIAL - 15/11/2018****Méthode :** GPS**Organisme :** CEREMA Méditerranée**Référence nivelée :** Marque d'inondation**Système altimétrique :** NGF IGN 1969 (système normal)**Altitude de la référence (en m) :** 5.421 m**Altitude calculée de l'eau (en m) :** 5.421 m
