Commune : **COURSAN** | Rivière : **L' Aude**

**Pinpin**

Unité de gestion : Méditerranée Ouest
 Code : AUDE18_S_585 Date de mise à jour : 14/05/2019
 Auteur : Cerema Méditerranée

SOURCE DE REPÉRAGE : RELEVÉS POST CRUE DU CEREMA SUITE AUX DÉBORDEMENTS DE L'AUDE DU 15 OCTOBRE 2018 - 08/11/2018

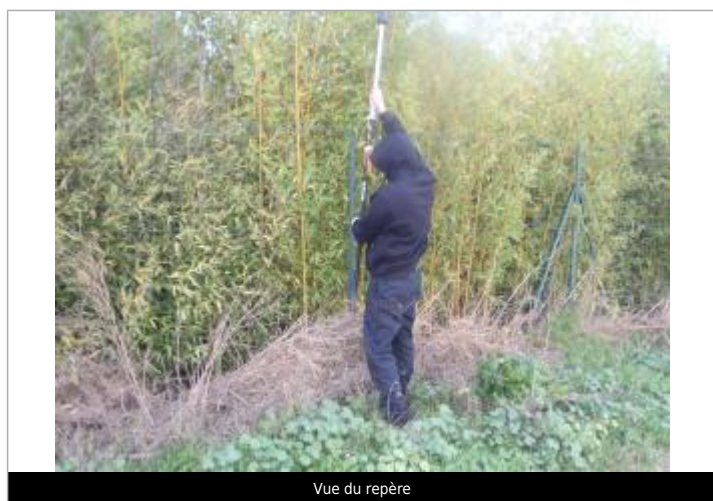
Code : AUDE18_R_585_1 Date de mise à jour : 15/05/2019
 Auteur : Cerema Méditerranée

Nature de l'inondation : **Débordement de cours d'eau** Nature du repère : **Laisse d'inondation**

Maximum de l'inondation : Non renseigné
 Visibilité : Non renseigné État du repère : Non renseigné
 Pérennité : Aucune Repère calculé : Non renseigné
 PHEC : Non renseigné

Méthode : GPS
 Organisme : CEREMA Méditerranée
 Référence nivelée : Autre type de référence
 Système altimétrique : NGF IGN 1969 (système normal)
 Altitude de la référence (en m) : 5.947 m
 Différence entre le niveau d'eau et la référence (en m) : 0.670 m
 Altitude calculée de l'eau (en m) : 6.617 m
