Commune : **COURSAN**Rivière : **L' Aude****Amont ouvrage sous D6009****1** Repère(s) sur le site**GÉNÉRAL****Unité de gestion :** Méditerranée Ouest**Code :** AUDE18\_S\_589**Date de mise à jour :** 14/05/2019**Auteur :** Cerema Méditerranée

Nature de l'inondation : **Débordement de cours d'eau**Altitude calculée de l'eau : **5.215 m**Nature du repère : **Laisse d'inondation****GÉNÉRAL****Code :** AUDE18\_R\_589\_1**Date de mise à jour :****Auteur :** Cerema Méditerranée

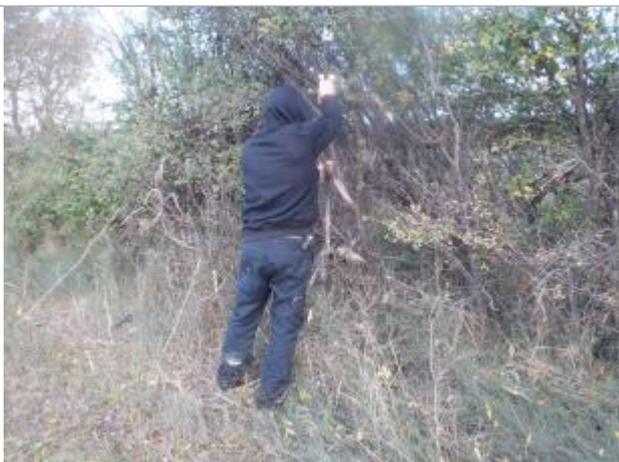
Vue du repère

**MARQUE****Maximum de l'inondation :** Non renseigné**Visibilité :** Non renseigné**État du repère :** Non renseigné**Pérennité :** Aucune**Repère calculé :** Non renseigné**PHEC :** Non renseigné**SOURCE DE REPÉRAGE : RELEVÉS POST CRUE DU CEREMA SUITE AUX DÉBORDEMENTS DE L'AUDE DU 15 OCTOBRE 2018 - 08/11/2018****Type de repérage :** Campagne de terrain post-inondation**Organisme :** CEREMA Méditerranée**NIVELLEMENT INITIAL - 15/11/2018****Méthode :** GPS**Organisme :** CEREMA Méditerranée**Référence nivelée :** Marque d'inondation**Système altimétrique :** NGF IGN 1969 (système normal)**Altitude de la référence (en m) :** 5.215 m**Altitude calculée de l'eau (en m) :** 5.215 m
