Commune : **COURSAN**

Rivière : **L' Aude**

## Jonction Rigole des 2 ponts et canal de las portos 1/2

**Code :** AUDE18\_S\_590

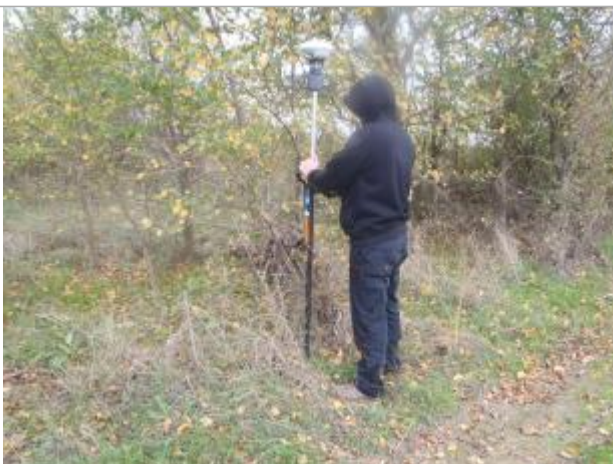
Vue du repère

Altitude calculée de l'eau : **5.274 m**

Nature du repère : **Laisse d'inondation**

**Différence entre le niveau d'eau et la référence (en m) :** 0.860 m

**Altitude calculée de l'eau (en m) :** 5.274 m
