Commune : **COURSAN**Rivière : **L' Aude****Jonction Rigole des 2 ponts et canal de las portos 2/2****1** Repère(s) sur le site**GÉNÉRAL**

Code : AUDE18_S_594

Code : AUDE18_R_594_1

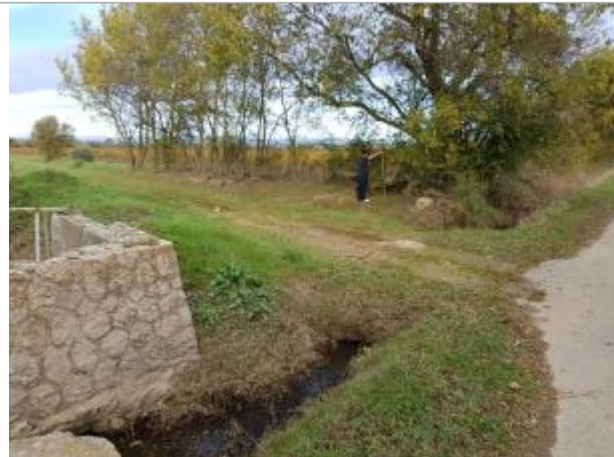
Vue du site

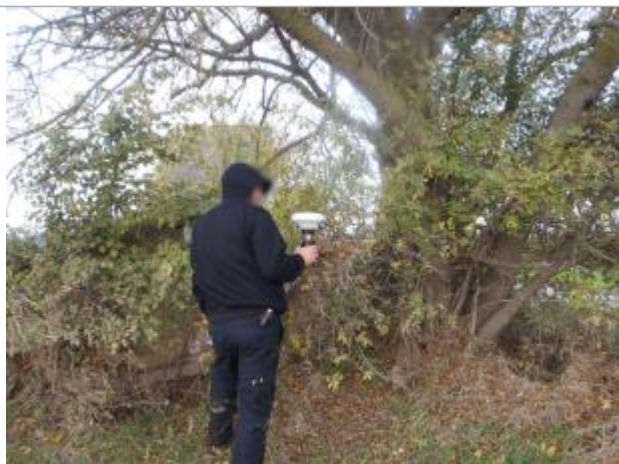
Nature de l'inondation : **Débordement de cours d'eau**Nature du repère : **Laisse d'inondation****GÉNÉRAL**

Différence entre le niveau d'eau et la référence (en m) : 1.240 m

Altitude calculée de l'eau (en m) : 5.355 m

Vue du repère
