Commune : **COURSAN**Rivière : **L' Aude**

Jonction Rigole des 2 ponts et canal de las portos 2/2

Code : AUDE18_S_594

Code : AUDE18_R_594_1

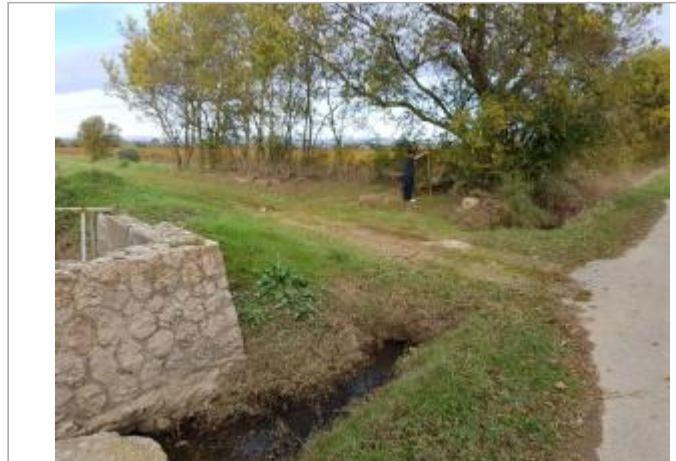
Vue du site

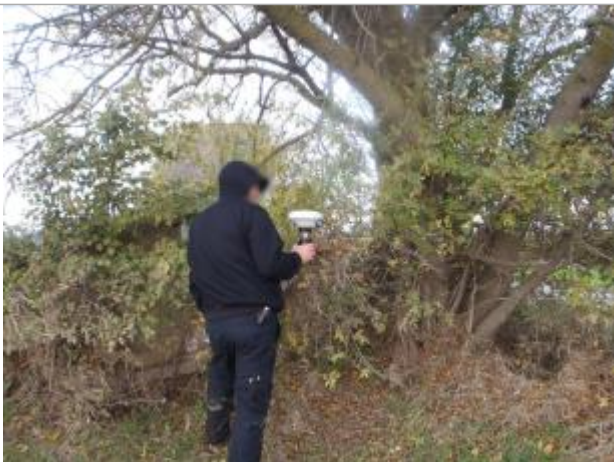
**15 Octobre 2018**Nature de l'inondation : **Débordement de cours d'eau**Altitude calculée de l'eau : **5.355 m**Nature du repère : **Laisse d'inondation**

Différence entre le niveau d'eau et la référence (en m) : 1.240 m

Altitude calculée de l'eau (en m) : 5.355 m

Vue du repère
