Commune : <b>COURSAN</b>		<b>3</b> Repère(s) sur le site
	<b>Parcelle CR 88</b>		
<b>Commentaires :</b> Domaine Lastours. Canal de l'aiguille de L

Code : AUDE18\_R\_597\_1      Date de mise à jour : 18/05/2019

**SOURCE DE REPÉRAGE : RELEVÉS POST CRUE DU CEREMA SUITE AUX DÉBORDEMENTS DE L'AUDE DU 15 OCTOBRE 2018 - 08/11/2018**

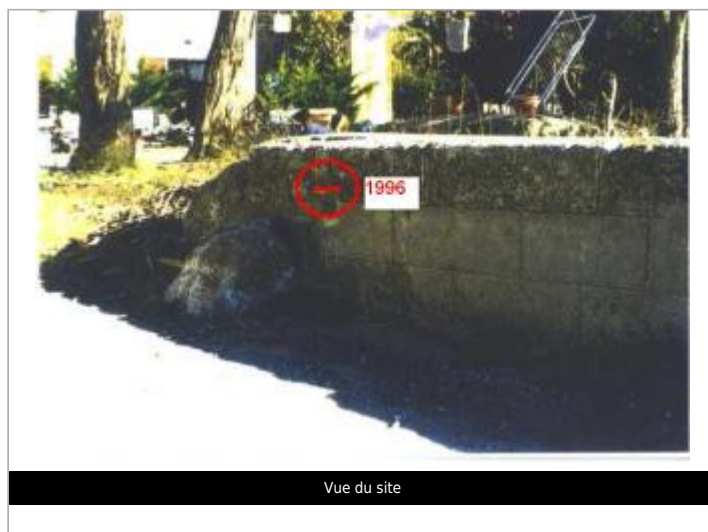
<b>15 Octobre 2018</b>	Altitude calculée de l'eau : <b>5.527 m</b>
	Nature de l'inondation : <b>Débordement de cours d'eau</b>	Nature du repère : <b>Témoignage oral</b>
<b>Commentaires :</b> le niveau le plus haut de la crue se situe au milieu du pont. 40cm environ en dessous de la PHE de 1996
