Commune : **COURSAN**Rivière : **L' Aude****Pontserme, chemin au sud de la propriété****Commentaires** : près du château d'eau**1**

GÉNÉRAL**Unité de gestion** : Méditerranée Ouest**Code** : AUDE18_S_601**Date de mise à jour** : 14/05/2019**Auteur** : Cerema Méditerranée

**15 Octobre 2018**Nature de l'inondation : **Débordement de cours d'eau**Altitude calculée de l'eau : **4.738 m**Nature du repère : **Laisse d'inondation****GÉNÉRAL****Code** : AUDE18_R_601_1**Date de mise à jour** :**Auteur** : Cerema Méditerranée

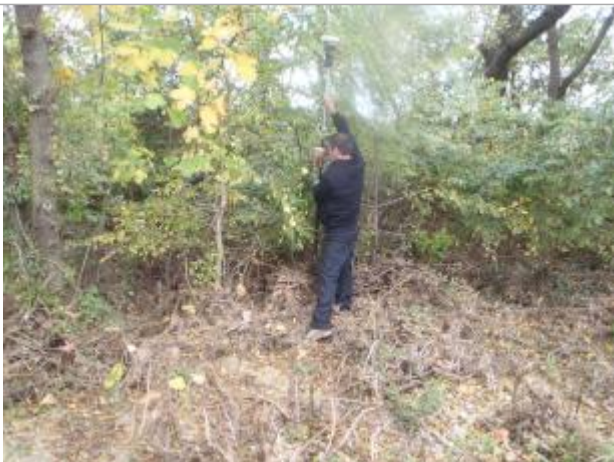
Vue du repère

MARQUE**Maximum de l'inondation** : Non renseigné**Visibilité** : Non renseigné**État du repère** : Non renseigné**Pérennité** : Aucune**Repère calculé** : Non renseigné**PHEC** : Non renseigné**SOURCE DE REPÉRAGE : RELEVÉS POST CRUE DU CEREMA SUITE AUX DÉBORDEMENTS DE L'AUDE DU 15 OCTOBRE 2018 - 08/11/2018****Type de repérage** : Campagne de terrain post-inondation**Organisme** : CEREMA Méditerranée**NIVELLEMENT INITIAL - 14/11/2018****Méthode** : GPS**Organisme** : CEREMA Méditerranée**Référence nivelée** : Autre type de référence**Système altimétrique** : NGF IGN 1969 (système normal)**Altitude de la référence (en m)** : 4.218 m**Différence entre le niveau d'eau et la référence (en m)** : 0.520 m**Altitude calculée de l'eau (en m)** : 4.738 m
