Commune : **COURSAN** | Rivière : **L' Aude**

Pontserme, chemin au sud de la propriété

Unité de gestion : Méditerranée Ouest
 Code : AUDE18_S_601 Date de mise à jour : 14/05/2019
 Auteur : Cerema Méditerranée

Code : AUDE18_R_601_1 Date de mise à jour : 17/05/2019
 Auteur : Cerema Méditerranée

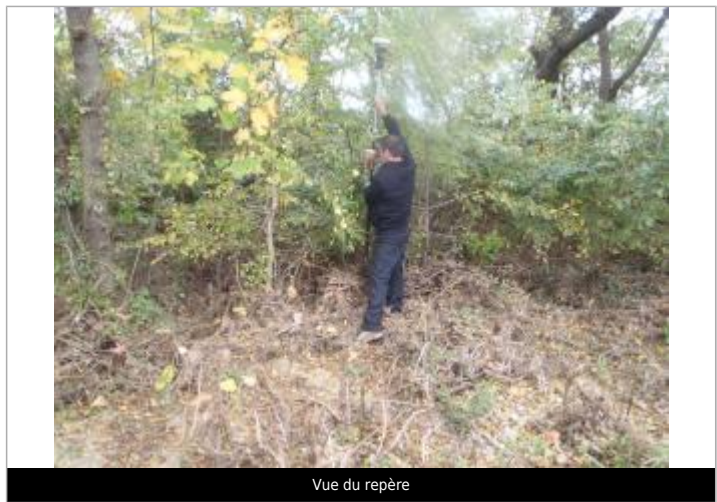
Nature de l'inondation : **Débordement de cours d'eau** Nature du repère : **Laisse d'inondation**

Maximum de l'inondation : Non renseigné
 Visibilité : Non renseigné État du repère : Non renseigné
 Pérennité : Aucune Repère calculé : Non renseigné
 PHEC : Non renseigné

Méthode : GPS
 Organisme : CEREMA Méditerranée
 Référence nivelée : Autre type de référence
 Système altimétrique : NGF IGN 1969 (système normal)
 Altitude de la référence (en m) : 4.218 m
 Différence entre le niveau d'eau et la référence (en m) : 0.520 m
 Altitude calculée de l'eau (en m) : 4.738 m
