Commune : **CUXAC-D'AUDE** | Rivière : **L' Aude**

D1118 la crouzette

Unité de gestion : Méditerranée Ouest
 Code : AUDE18_S_614 Date de mise à jour : 04/09/2019
 Auteur : Cerema Méditerranée

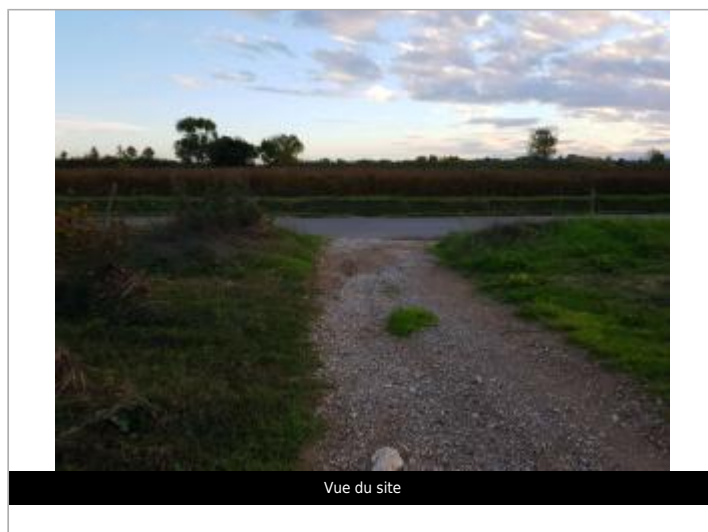
15 octobre 2018 Altitude calculée de l'eau : **7.427 m**

Nature de l'inondation : **Débordement de cours d'eau** Nature du repère : **Laisse d'inondation**

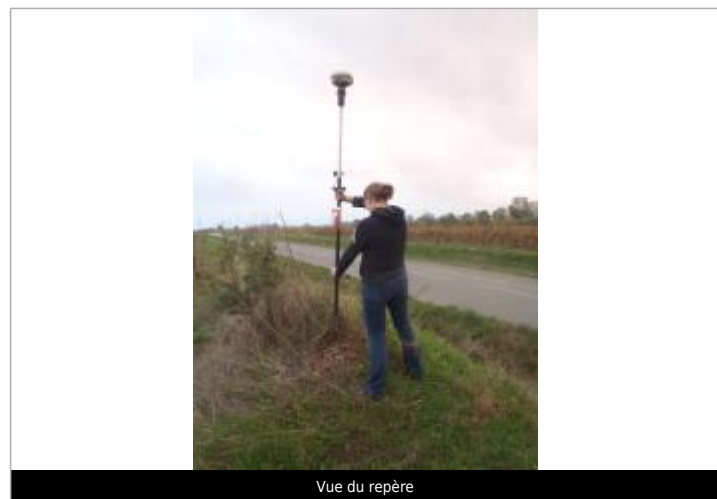
Code : AUDE18_R_614_1 Date de mise à jour : 02/09/2019
 Auteur : Cerema Méditerranée

Maximum de l'inondation : Non renseigné
 Visibilité : Non renseigné État du repère : Non renseigné
 Pérennité : Aucune Repère calculé : Non renseigné
 PHEC : Non renseigné

Méthode : GPS
 Organisme : CEREMA Méditerranée
 Référence nivelée : Marque d'inondation
 Système altimétrique : NGF IGN 1969 (système normal)
 Altitude de la référence (en m) : 7.427 m
 Altitude calculée de l'eau (en m) : 7.427 m
