Commune : **CUXAC-D'AUDE**Rivière : **L' Aude****RD 1118 à l'Ouest Cuxac d'Aude****1** Repère(s) sur le site**GÉNÉRAL****Unité de gestion :** Méditerranée Ouest**Code :** AUDE18_S_615**Date de mise à jour :** 04/09/2019**Auteur :** Cerema Méditerranée

**15 Octobre 2018**Nature de l'inondation : **Débordement de cours d'eau**Altitude calculée de l'eau : **7.424 m**Nature du repère : **Limite au sol****GÉNÉRAL****Code :** AUDE18_R_615_1**Date de mise à jour :****Auteur :** Cerema Méditerranée

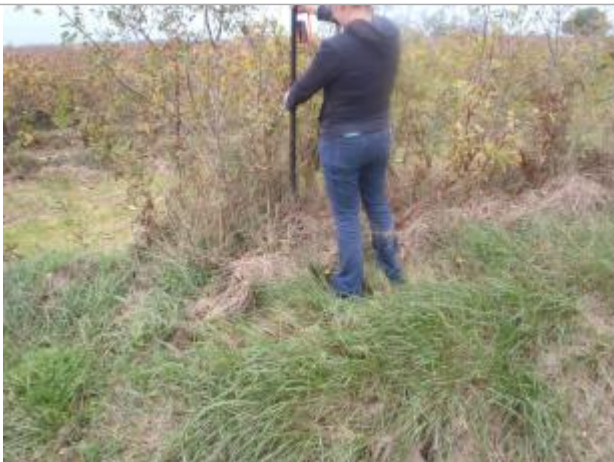
Vue du repère

MARQUE**Maximum de l'inondation :** Non renseigné**Visibilité :** Non renseigné**État du repère :** Non renseigné**Pérennité :** Aucune**Repère calculé :** Non renseigné**PHEC :** Non renseigné**SOURCE DE REPÉRAGE : RELEVÉS POST CRUE DU CEREMA SUITE AUX DÉBORDEMENTS DE L'AUDE DU 15 OCTOBRE 2018 - 08/11/2018****Type de repérage :** Campagne de terrain post-inondation**Organisme :** CEREMA Méditerranée**NIVELLEMENT INITIAL - 14/11/2018****Méthode :** GPS**Organisme :** CEREMA Méditerranée**Référence nivelée :** Marque d'inondation**Système altimétrique :** NGF IGN 1969 (système normal)**Altitude de la référence (en m) :** 7.424 m**Altitude calculée de l'eau (en m) :** 7.424 m
