Commune : **CUXAC-D'AUDE** | Rivière : **L' Aude**

**Lieu dit L'Horte de Senty**

**Unité de gestion :** Méditerranée Ouest  
**Code :** AUDE18\_S\_617      **Date de mise à jour :** 04/09/2019  
**Auteur :** Cerema Méditerranée

**SOURCE DE REPÉRAGE : RELEVÉS POST CRUE DU CEREMA SUITE AUX DÉBORDEMENTS DE L'AUDE DU 15 OCTOBRE 2018 - 08/11/2018**

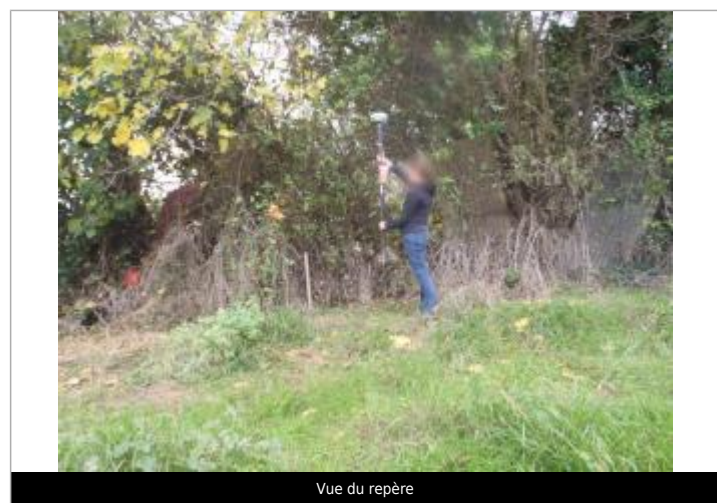
**Code :** AUDE18\_R\_617\_1      **Date de mise à jour :**  
**Auteur :** Cerema Méditerranée      02/09/2019

Nature de l'inondation : **Débordement de cours d'eau**      Nature du repère : **Laisse d'inondation**

**Maximum de l'inondation :** Non renseigné  
**Visibilité :** Non renseigné      **État du repère :** Non renseigné  
**Pérennité :** Aucune      **Repère calculé :** Non renseigné  
**PHEC :** Non renseigné

**Méthode :** GPS  
**Organisme :** CEREMA Méditerranée  
**Référence nivelée :** Autre type de référence  
**Système altimétrique :** NGF IGN 1969 (système normal)  
**Altitude de la référence (en m) :** 6.512 m  
**Différence entre le niveau d'eau et la référence (en m) :** 0.550 m  
**Altitude calculée de l'eau (en m) :** 7.062 m
