Commune : CUXAC-D'AUDE

Rivière : L' Aude

## Lieu dit L'Horte de Senty

**Unité de gestion :** Méditerranée Ouest**Code :** AUDE18\_S\_617**Date de mise à jour :** 04/09/2019**Auteur :** Cerema Méditerranée

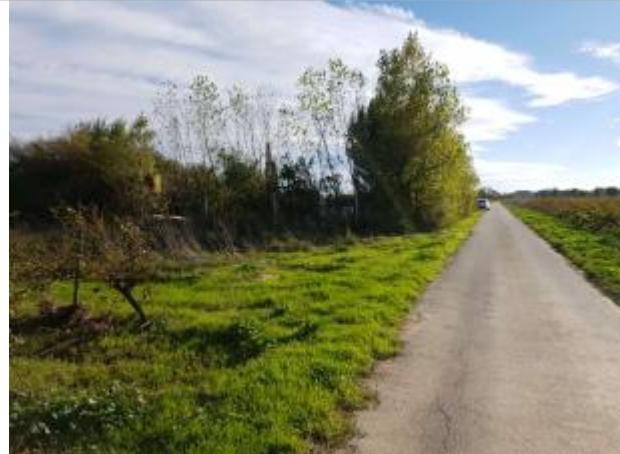
Vue du site

Commentaires : Route communale à proximité RD 1118

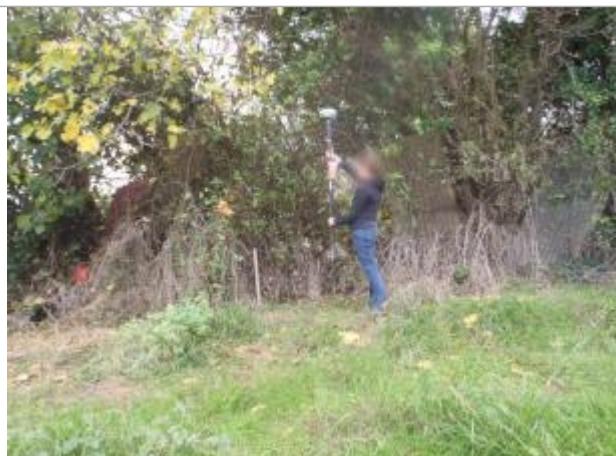
Vue du repère

**15 Octobre 2018**Nature de l'inondation : **Débordement de cours d'eau**Altitude calculée de l'eau : **7.062 m**Nature du repère : **Laisse d'inondation**

**Maximum de l'inondation :** Non renseigné**Visibilité :** Non renseigné**État du repère :** Non renseigné**Pérennité :** Aucune**Repère calculé :** Non renseigné**PHEC :** Non renseigné**SOURCE DE REPÉRAGE : RELEVÉS POST CRUE DU CEREMA SUITE AUX DÉBORDEMENTS DE L'AUDE DU 15 OCTOBRE 2018 - 08/11/2018****Type de repérage :** Campagne de terrain post-inondation**Organisme :** CEREMA Méditerranée

**Méthode :** GPS**Organisme :** CEREMA Méditerranée**Référence nivelée :** Autre type de référence**Système altimétrique :** NGF IGN 1969 (système normal)**Altitude de la référence (en m) :** 6.512 m**Différence entre le niveau d'eau et la référence (en m) :** 0.550 m**Altitude calculée de l'eau (en m) :** 7.062 m
