Commune : CUXAC-D'AUDE

Canal du Gailhousty

Code : AUDE18_S_628

Code : AUDE18_R_628_1

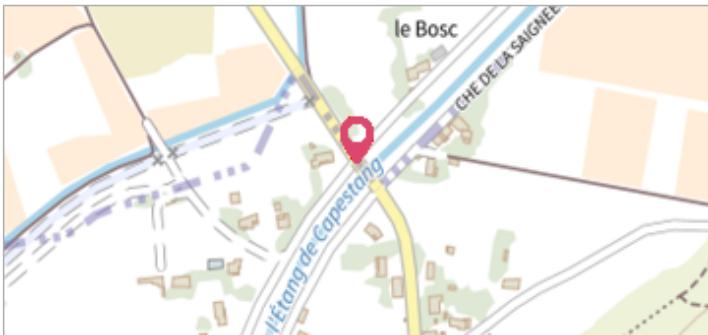
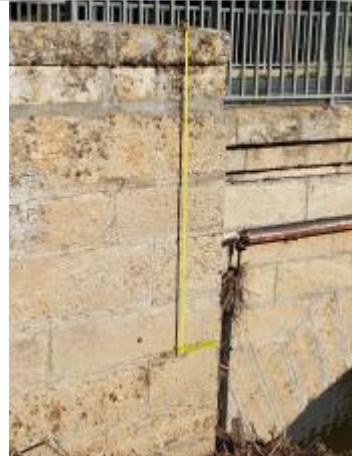
Vue du site

Commentaires : Le Gailhousty. Amont du pont RG avec RD 13. Prise d'eau.

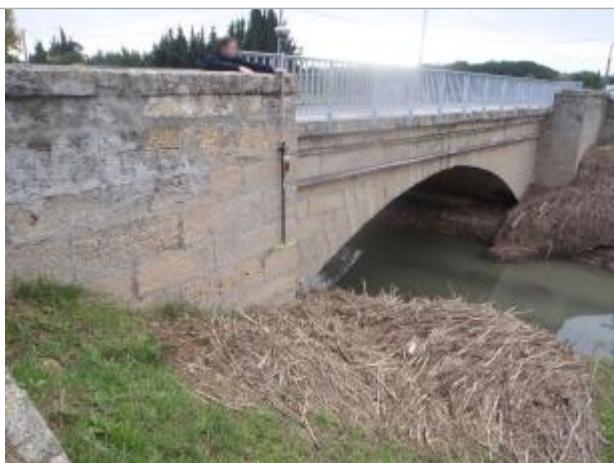
Vue du repère

Commentaires : laisse de crue sur le pont prise depuis le parapet

Altitude calculée de l'eau : **10.022 m**

Nature du repère : Laisse d'inondation

Description référence du repère : depuis le haut du parapet
