Commune : **CUXAC-D'AUDE** | Rivière : **L' Aude**

D13-Canal Gailhousthy 1

Unité de gestion : Méditerranée Ouest
 Code : AUDE18_S_630 Date de mise à jour : 04/09/2019
 Auteur : Cerema Méditerranée

Code : AUDE18_R_630_1 Date de mise à jour : 17/05/2019
 Auteur : Cerema Méditerranée

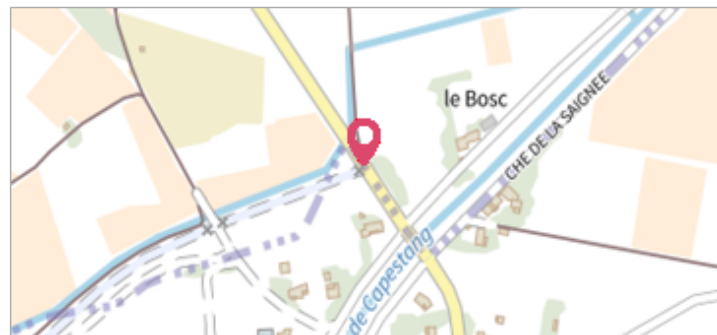
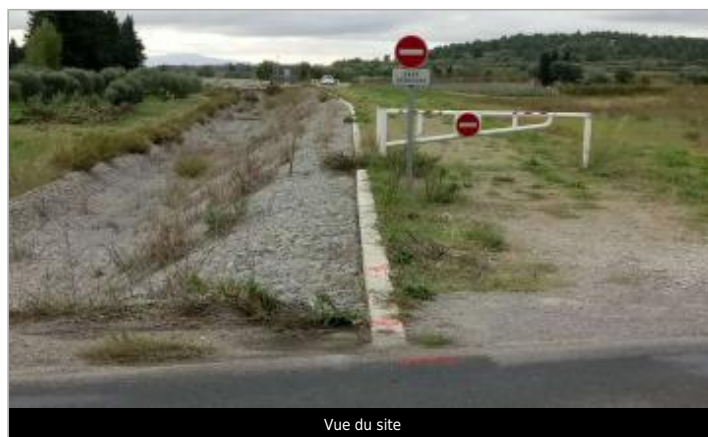
Vue du site

Coordonnées WGS84 : X: 2.99383420 / Y: 43.26934100
 Coordonnées RGF93 (Lambert 93) X: 699499.12 / Y: 6241128.92
 Coordonnées RGF93 (ETRS89) : X: 2.9938342 / Y: 43.269341
 Code Hydro: Y1--0200 Rive de référence: Gauche

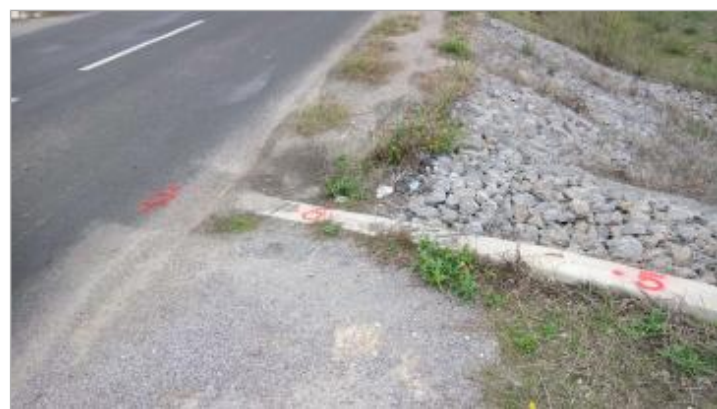
Vue du repère

Maximum de l'inondation : Non renseigné
 Visibilité : Non renseigné État du repère : Non renseigné
 Pérennité : Aucune Repère calculé : Non renseigné
 PHEC : Non renseigné

Méthode : Non renseigné
 Organisme : CEREMA Méditerranée
 Référence nivelée : Marque d'inondation
 Système altimétrique : NGF IGN 1969 (système normal)
 Altitude de la référence (en m) : 10.440 m
 Altitude calculée de l'eau (en m) : 10.44 m
