Commune : **CUXAC-D'AUDE** | Rivière : **L' Aude**

D13-Canal Gailhousthy 3

Unité de gestion : Méditerranée Ouest
 Code : AUDE18_S_631 Date de mise à jour : 04/09/2019
 Auteur : Cerema Méditerranée

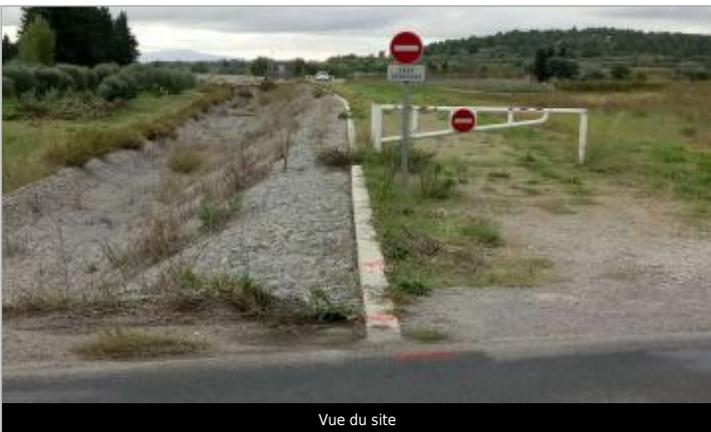
Vue du site

15 Octobre 2018 Altitude calculée de l'eau : **10.43 m**

Nature de l'inondation : **Débordement de cours d'eau** Nature du repère : **Non renseigné**

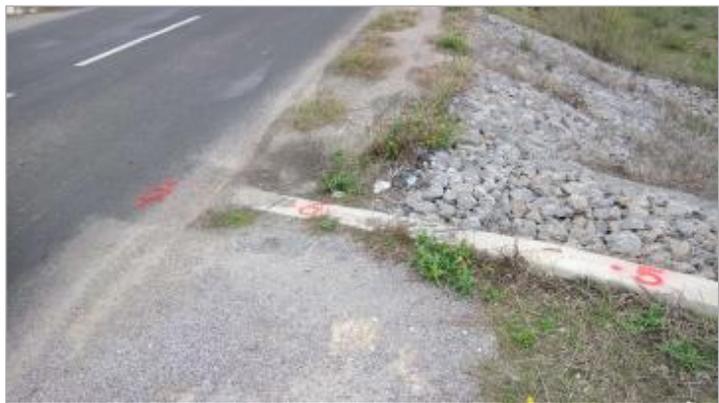
Vue du repère

Maximum de l'inondation : Non renseigné
 Visibilité : Non renseigné État du repère : Non renseigné
 Pérennité : Aucune Repère calculé : Non renseigné
 PHEC : Non renseigné

Méthode : Non renseigné
 Organisme : CEREMA Méditerranée
 Référence nivelée : Marque d'inondation
 Système altimétrique : NGF IGN 1969 (système normal)
 Altitude de la référence (en m) : 10.430 m
 Altitude calculée de l'eau (en m) : 10.43 m
