Commune : **CUXAC-D'AUDE** | Rivière : **L' Aude**

D13-Canal Gailhousthy 3

Unité de gestion : Méditerranée Ouest
 Code : AUDE18_S_631 Date de mise à jour : 04/09/2019
 Auteur : Cerema Méditerranée

Code : AUDE18_R_631_1 Date de mise à jour : 17/05/2019
 Auteur : Cerema Méditerranée

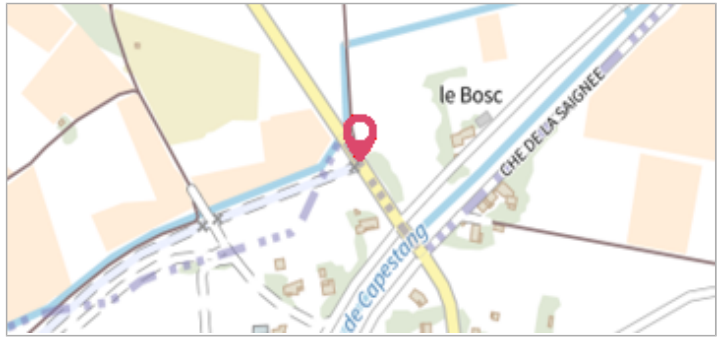
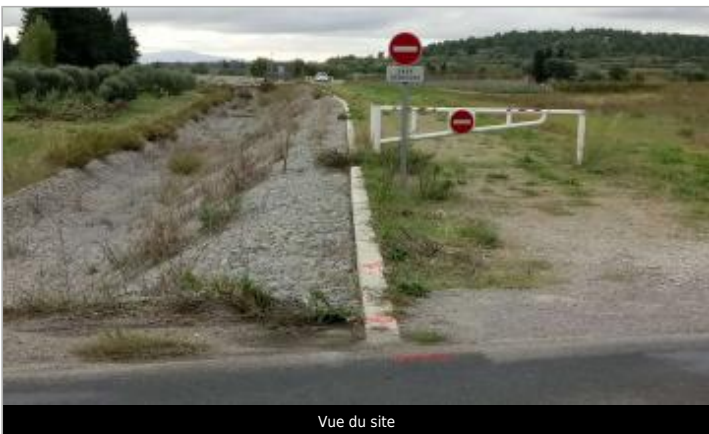
Vue du site

Coordonnées WGS84 : X: 2.99384540 / Y: 43.26934400
 Coordonnées RGF93 (Lambert 93) X: 699500.03 / Y: 6241129.25
 Coordonnées RGF93 (ETRS89) : X: 2.9938454 / Y: 43.269344
 Code Hydro: Y1--0200 Rive de référence: Gauche

15 octobre 2018 Altitude calculée de l'eau : **10.43 m**

Nature de l'inondation : **Débordement de cours d'eau** Nature du repère : **Non renseigné**

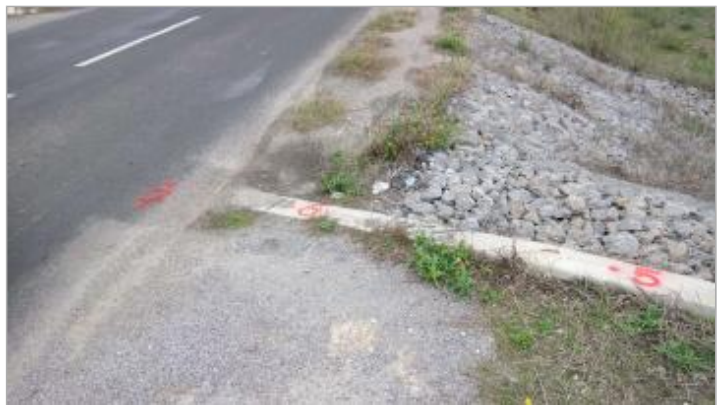
Vue du repère

Maximum de l'inondation : Non renseigné
 Visibilité : Non renseigné État du repère : Non renseigné
 Pérennité : Aucune Repère calculé : Non renseigné
 PHEC : Non renseigné

Méthode : Non renseigné
 Organisme : CEREMA Méditerranée
 Référence nivelée : Marque d'inondation
 Système altimétrique : NGF IGN 1969 (système normal)
 Altitude de la référence (en m) : 10.430 m
 Altitude calculée de l'eau (en m) : 10.43 m
