Commune : **MARCORIGNAN** | Rivière : **L' Aude**

Domaine de Brouttes

Unité de gestion : Méditerranée Ouest
Code : AUDE18_S_656 **Date de mise à jour** : 14/05/2019
Auteur : Cerema Méditerranée

Code : AUDE18_R_656_1 **Date de mise à jour** : 15/05/2019
Auteur : Cerema Méditerranée

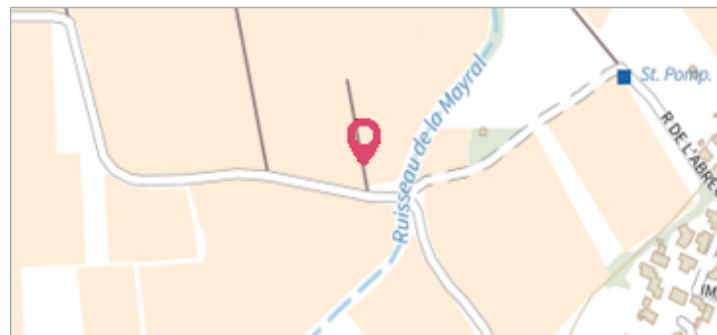
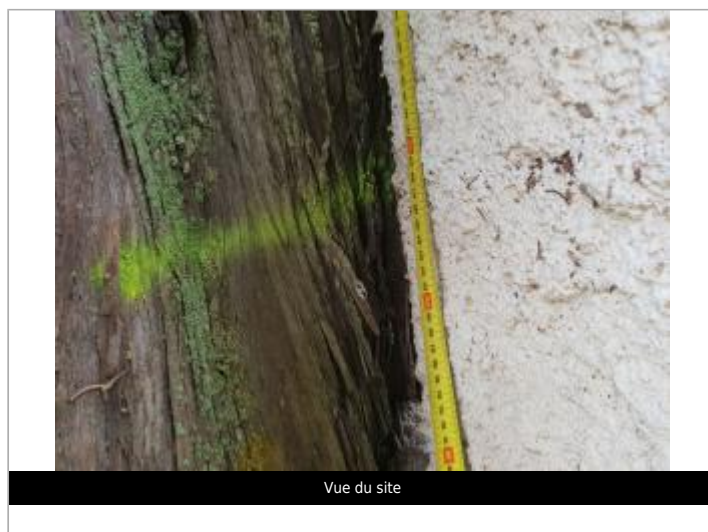
Commentaires : Arbre à gauche du portail

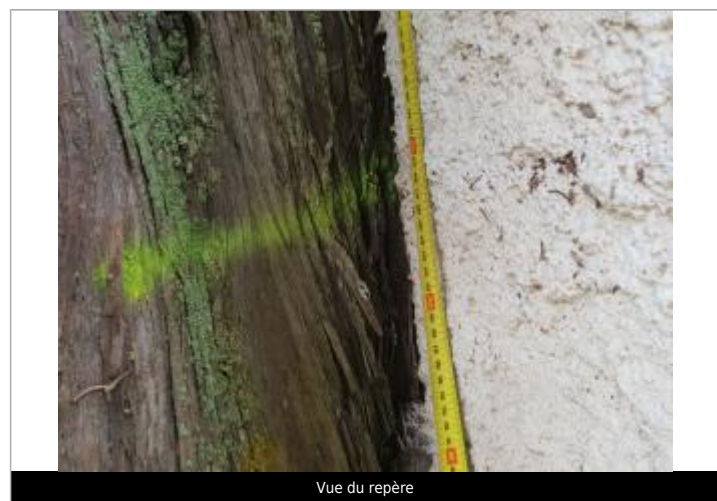
Commentaires : Marque sur tronc 128 cm

Maximum de l'inondation : Oui
Visibilité : Non renseigné **État du repère** : Non renseigné
Pérennité : Aucune **Repère calculé** : Non renseigné
PHÉC : Non renseigné
