Commune : **MARCORIGNAN**
Domaine de Brouttes

Rivière : **L' Aude**

Unité de gestion : Méditerranée Ouest
Code : AUDE18_S_656 **Date de mise à jour** : 14/05/2019
Auteur : Cerema Méditerranée

Code : AUDE18_R_656_1 **Date de mise à jour** :
Auteur : Cerema Méditerranée 15/05/2019

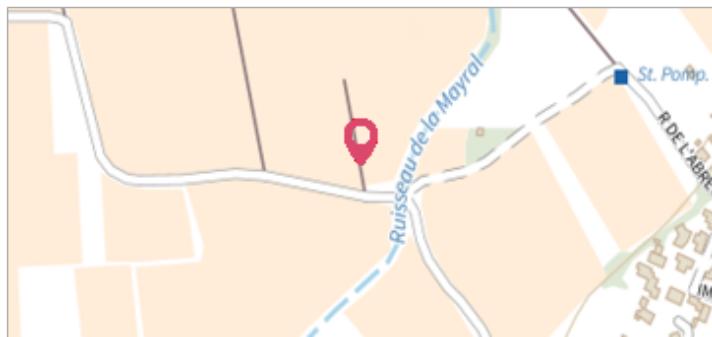
Vue du repère

Commentaires : Marque sur tronc 128 cm

Méthode : Non renseigné
Organisme : CEREMA Méditerranée
Référence nivélée : Autre type de référence
Système altimétrique : NGF IGN 1969 (système normal)
Différence entre le niveau d'eau et la référence (en m) : 1.280 m

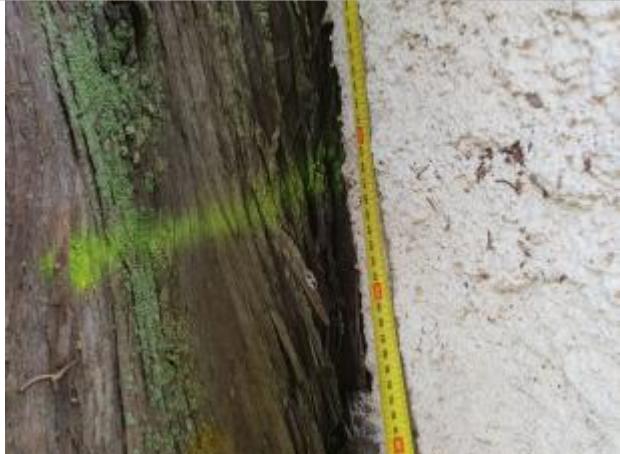
Vue du site

Commentaires : Arbre à gauche du portail
