Commune : **NARBONNE**Rivière : **L' Aude****Domaine de Meilhan****Commentaires** : Portail d'entrée - Pilier droit**1**

**GÉNÉRAL****Unité de gestion** : Méditerranée Ouest**Code** : AUDE18\_S\_704**Date de mise à jour** : 14/05/2019**Auteur** : Cerema Méditerranée

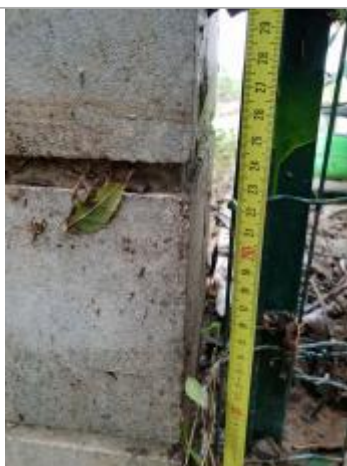
Vue du repère

**15 Octobre 2018**Altitude calculée de l'eau : **non déterminé**Nature de l'inondation : **Débordement de cours d'eau**Nature du repère : **Laisse d'inondation****Commentaires** : Socle béton du grillage**GÉNÉRAL****Code** : AUDE18\_R\_704\_1**Date de mise à jour** :**Auteur** : Cerema Méditerranée

**MARQUE****Maximum de l'inondation** : Oui**Visibilité** : Non renseigné**État du repère** : Non renseigné**Pérennité** : Aucune**Repère calculé** : Non renseigné**PHEC** : Non renseigné**SOURCE DE REPÉRAGE : RELEVÉS POST CRUE SUITE AUX DÉBOREMENTS DE L'AUDE LE 15 OCTOBRE 2018 PAR LE SMMAR, LE SPC MO ET LA DDTM11 -****Type de repérage** : Campagne de terrain post-inondation**Organisme** : SMMAR SPC Méditerranée Ouest DDTM 11**NIVELLEMENT INITIAL****Méthode** : Non renseigné**Organisme** : CEREMA Méditerranée**Référence nivelée** : Autre type de référence**Système altimétrique** : NGF IGN 1969 (système normal)**Différence entre le niveau d'eau et la référence (en m)** : 0.260 m
