Commune : **NARBONNE** | Rivière : **L' Aude**

Domaine de Meilhan

Unité de gestion : Méditerranée Ouest
Code : AUDE18_S_704 **Date de mise à jour** : 14/05/2019
Auteur : Cerema Méditerranée

Code : AUDE18_R_704_1 **Date de mise à jour** :
Auteur : Cerema Méditerranée 02/09/2019

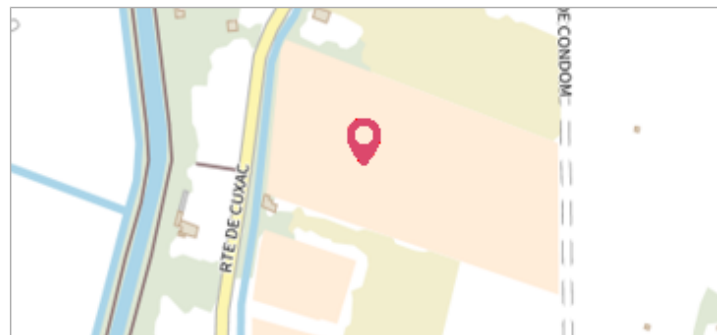
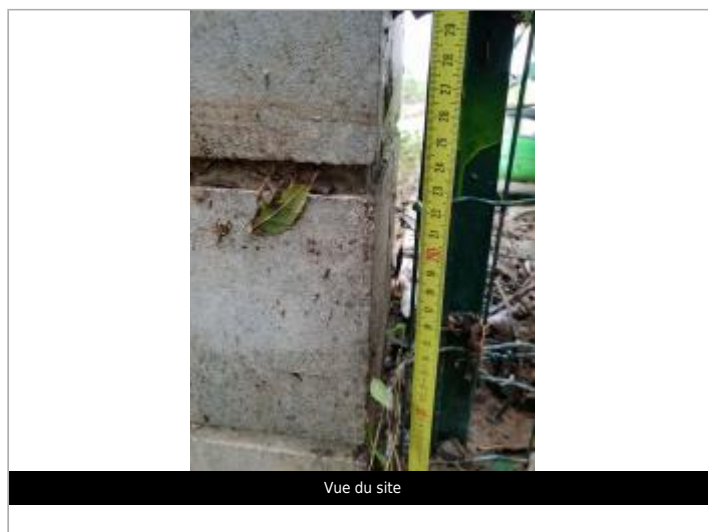
Commentaires : Portail d'entrée - Pilier droit

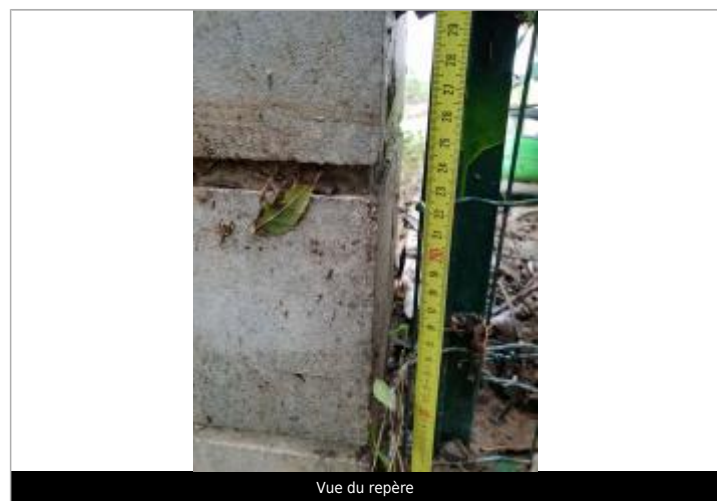
Nature de l'inondation : **Débordement de cours d'eau** Nature du repère : **Laisse d'inondation**

Commentaires : Socle béton du grillage

Méthode : Non renseigné
Organisme : CEREMA Méditerranée
Référence nivelée : Autre type de référence
Système altimétrique : NGF IGN 1969 (système normal)
Différence entre le niveau d'eau et la référence (en m) : 0.260 m
