Commune : SAINT-MARCEL-SUR-AUDE

## poste électrique de la rue des Horts

Rivière : L' Aude

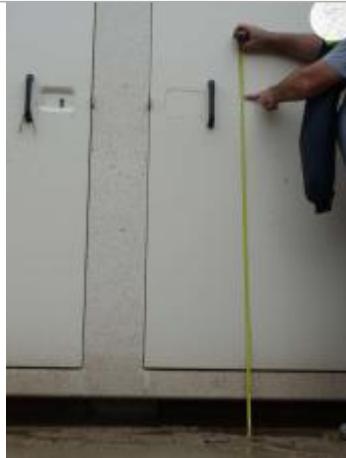
Vue du site

Commentaires : Sur la gauche en descendant

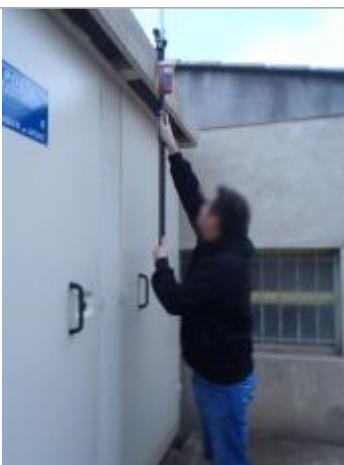
Vue du repère

**15 Octobre 2018**Nature de l'inondation : **Débordement de cours d'eau****Commentaires :** sur la porte du poste électrique. au niveau de la poignée**GÉNÉRAL****Code :** AUDE18\_R\_724\_1**Date de mise à jour :****Auteur :** Cerema Méditerranée

**Altitude calculée de l'eau : 18.095 m****Nature du repère : Laisse d'inondation****MARQUE****Maximum de l'inondation :** Oui**Visibilité :** Non renseigné**État du repère :** Non renseigné**Pérennité :** Aucune**Repère calculé :** Non renseigné**PHEC :** Non renseigné**SOURCE DE REPÉRAGE : RELEVÉS POST CRUE SUITE AUX DÉBORDEMENTS DE L'AUDE LE 15 OCTOBRE 2018 PAR LE SMMAR, LE SPC MO ET LA DDTM11 -****Type de repérage :** Campagne de terrain post-inondation

**Organisme :** SMMAR SPC Méditerranée Ouest DDTM 11**NIVELLEMENT INITIAL - 12/11/2018****Méthode :** GPS**Organisme :** CEREMA Méditerranée**Référence nivélée :** Autre type de référence**Description référence du repère :** dalle béton sur laquelle on marche (pas dans le trou)**Système altimétrique :** NGF IGN 1969 (système normal)**Altitude de la référence (en m) :** 16.755 m**Différence entre le niveau d'eau et la référence (en m) :** 1.340 m**Altitude calculée de l'eau (en m) :** 18.095 m
