Commune : **SAINT-MARCEL-SUR-AUDE**

## poste électrique de la rue des Horts

## 15 octobre 2018

**Code :** AUDE18\_R\_724\_1

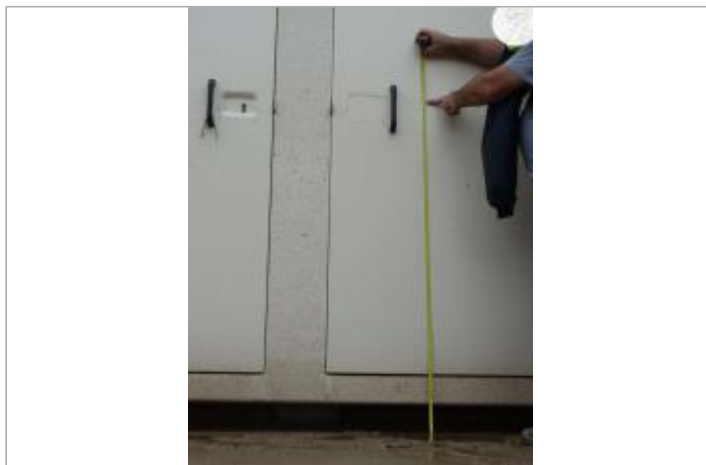
Vue du site

**Commentaires :** Sur la gauche en descendant

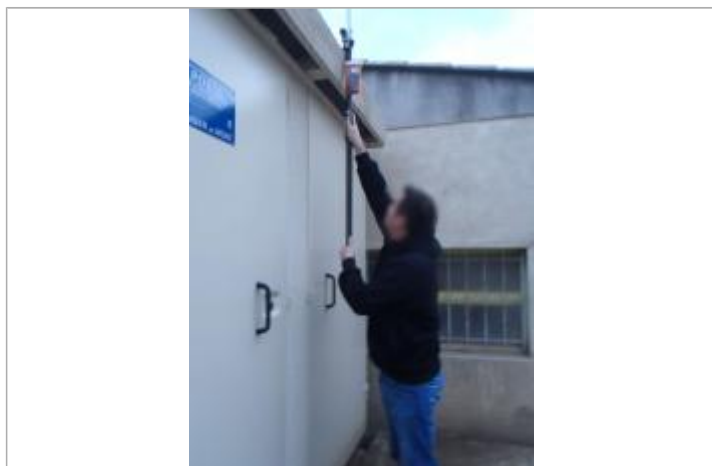
Vue du repère

Altitude calculée de l'eau : **18.095 m**

Nature du repère : **Laisse d'inondation**

**Commentaires :** sur la porte du poste électrique. au niveau de la poignée

**Description référence du repère :** dalle béton sur laquelle on marche (pas dans le trou)

**Différence entre le niveau d'eau et la référence (en m) :** 1.340 m
