Commune : SAINT-MARCEL-SUR-AUDE

Rivière : L' Aude

**rue rollin, première maison sur la droite en descendant****1**

**GÉNÉRAL****Unité de gestion :** Méditerranée Ouest**Code :** AUDE18\_S\_726**Date de mise à jour :** 14/05/2019**Auteur :** Cerema Méditerranée

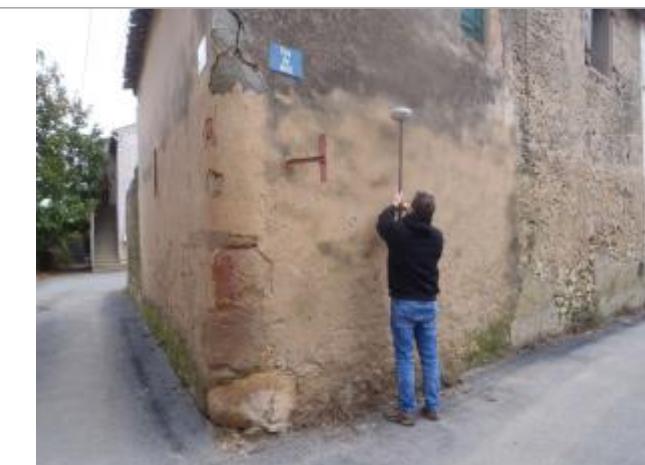
Vue du repère

**15 Octobre 2018**Nature de l'inondation : **Débordement de cours d'eau**Altitude calculée de l'eau : **18.019 m**Nature du repère : **Laisse d'inondation****Commentaires :** au niveau du fenestron (en grillage a poule) (le niveau est en-dessous de celui de 1999 d'environ 1m)**GÉNÉRAL****Code :** AUDE18\_R\_726\_1**Date de mise à jour :****Auteur :** Cerema Méditerranée

**MARQUE****Maximum de l'inondation :** Oui**Visibilité :** Non renseigné**État du repère :** Non renseigné**Pérennité :** Aucune**Repère calculé :** Non renseigné**PHEC :** Non renseigné**SOURCE DE REPÉRAGE : RELEVÉS POST CRUE SUITE AUX DÉBORDEMENTS DE L'AUDE LE 15 OCTOBRE 2018 PAR LE SMMAR, LE SPC MO ET LA DDTM11 -****Type de repérage :** Campagne de terrain post-inondation  
**Organisme :** SMMAR SPC Méditerranée Ouest DDTM 11**NIVELLEMENT INITIAL - 12/11/2018****Méthode :** GPS**Organisme :** CEREMA Méditerranée**Référence nivelée :** Autre type de référence**Description référence du repère :** TN**Système altimétrique :** NGF IGN 1969 (système normal)**Altitude de la référence (en m) :** 15.659 m**Différence entre le niveau d'eau et la référence (en m) :** 2.360 m**Altitude calculée de l'eau (en m) :** 18.019 m
