Commune : **SAINT-MARCEL-SUR-AUDE**Rivière : **L' Aude****10 rue de la liberté****1** Repère(s) sur le site**GÉNÉRAL****Unité de gestion :** Méditerranée Ouest**Code :** AUDE18\_S\_736**Date de mise à jour :** 14/05/2019**Auteur :** Cerema Méditerranée

**15 Octobre 2018**Altitude calculée de l'eau : **non déterminé**Nature de l'inondation : **Débordement de cours d'eau**Nature du repère : **Laisse d'inondation****Commentaires :** sous la boîte aux lettres fixée sur le garage**GÉNÉRAL****Code :** AUDE18\_R\_736\_1**Date de mise à jour :****Auteur :** Cerema Méditerranée

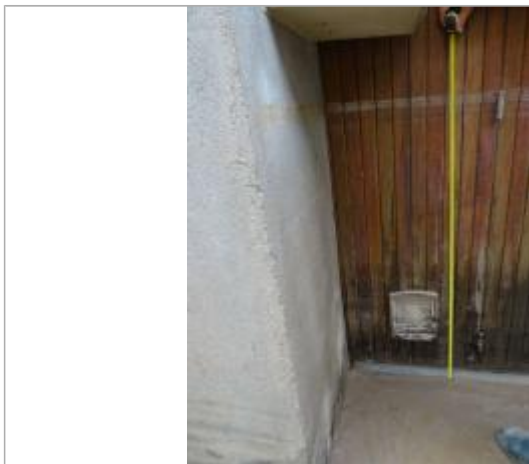
Vue du repère

**MARQUE****Maximum de l'inondation :** Oui**Visibilité :** Non renseigné**État du repère :** Non renseigné**Pérennité :** Aucune**Repère calculé :** Non renseigné**PHEC :** Non renseigné**SOURCE DE REPÉRAGE : RELEVÉS POST CRUE SUITE AUX DÉBOREMENTS DE L'AUDE LE 15 OCTOBRE 2018 PAR LE SMMAR, LE SPC MO ET LA DDTM11 -****Type de repérage :** Campagne de terrain post-inondation**Organisme :** SMMAR SPC Méditerranée Ouest DDTM 11**NIVELLEMENT INITIAL****Méthode :** Non renseigné**Organisme :** CEREMA Méditerranée**Référence nivelée :** Autre type de référence**Description référence du repère :** TN**Système altimétrique :** NGF IGN 1969 (système normal)**Différence entre le niveau d'eau et la référence (en m) :** 1.110 m
