Commune : **SAINT-MARCEL-SUR-AUDE**Rivière : **L' Aude****en face du n°5 de la rue du 4 septembre****Commentaires** : Porte de garage en bois**1** Repère(s) sur le site**GÉNÉRAL****Unité de gestion** : Méditerranée Ouest**Code** : AUDE18_S_738**Date de mise à jour** : 14/05/2019**Auteur** : Cerema Méditerranée

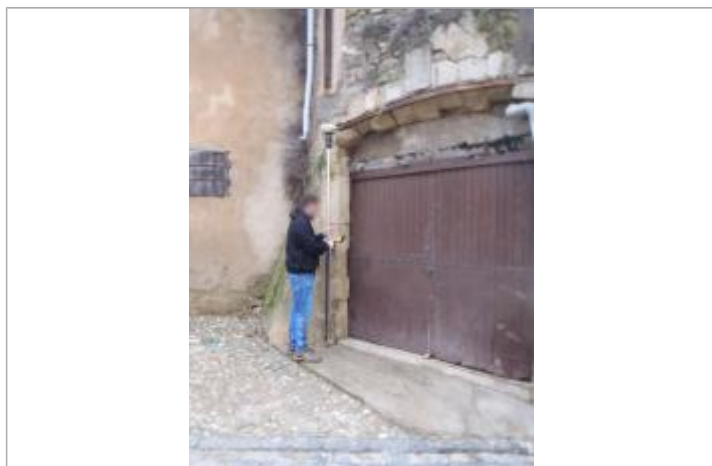
Vue du repère

Nature de l'inondation : **Débordement de cours d'eau**Nature du repère : **Laisse d'inondation****Commentaires** : sur le garage en bois (niveau du cadenas)**GÉNÉRAL****Code** : AUDE18_R_738_1**Date de mise à jour** :**Auteur** : Cerema Méditerranée

MARQUE**Maximum de l'inondation** : Oui**Visibilité** : Non renseigné**État du repère** : Non renseigné**Pérennité** : Aucune**Repère calculé** : Non renseigné**PHEC** : Non renseigné**SOURCE DE REPÉRAGE : RELEVÉS POST CRUE SUITE AUX DÉBOURDEMENTS DE L'AUDE LE 15 OCTOBRE 2018 PAR LE SMMAR, LE SPC MO ET LA DDTM11 -****Type de repérage** : Campagne de terrain post-inondation**Organisme(s)** : SMMAR, SPC Méditerranée Ouest, DDTM 11**NIVELLEMENT INITIAL - 12/11/2018****Méthode** : GPS**Organisme** : CEREMA Méditerranée**Référence nivelée** : Autre type de référence**Description référence du repère** : TN**Système altimétrique** : NGF IGN 1969 (système normal)**Altitude de la référence (en m)** : 17.126 m**Différence entre le niveau d'eau et la référence (en m)** : 0.960 m**Altitude calculée de l'eau (en m)** : 18.086 m
