Commune : **CUXAC-D'AUDE** | Rivière : **L' Aude**

Le Purgatoire, proche carrefour routes communales

Unité de gestion : Méditerranée Ouest
 Code : AUDE18_S_768 Date de mise à jour : 14/05/2019
 Auteur : Cerema Méditerranée

Code : AUDE18_R_768_1 Date de mise à jour : 02/09/2019
 Auteur : Cerema Méditerranée

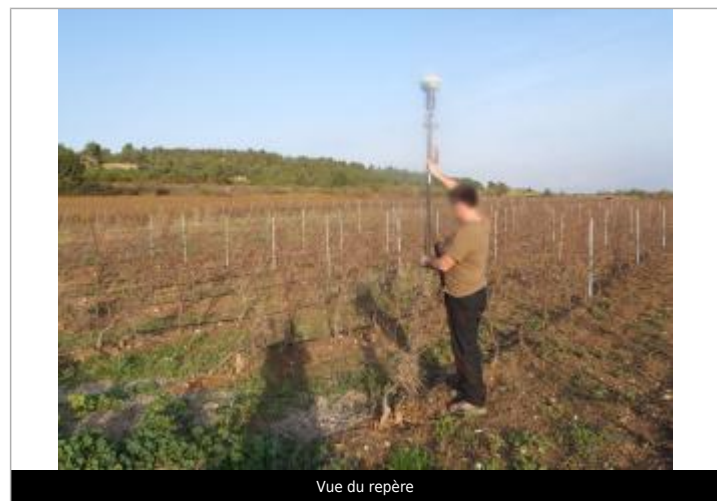
Nature de l'inondation : **Débordement de cours d'eau** Nature du repère : **Laisse d'inondation**

Maximum de l'inondation : Non renseigné
 Visibilité : Non renseigné État du repère : Non renseigné
 Pérennité : Aucune Repère calculé : Non renseigné
 PHEC : Non renseigné

Méthode : GPS
 Organisme : CEREMA Méditerranée
 Référence nivelée : Autre type de référence
 Système altimétrique : NGF IGN 1969 (système normal)
 Altitude de la référence (en m) : 10.143 m
 Différence entre le niveau d'eau et la référence (en m) : 1.040 m
 Altitude calculée de l'eau (en m) : 11.183 m
