Commune : **SALLES-D'AUDE** | Rivière : **L' Aude**

route communale à l'Est du lieu dit Anglados

Unité de gestion : Méditerranée Ouest
Code : AUDE18_S_780 **Date de mise à jour :** 14/05/2019
Auteur : Cerema Méditerranée

Code : AUDE18_R_780_1 **Date de mise à jour :** 14/05/2019
Auteur : Cerema Méditerranée

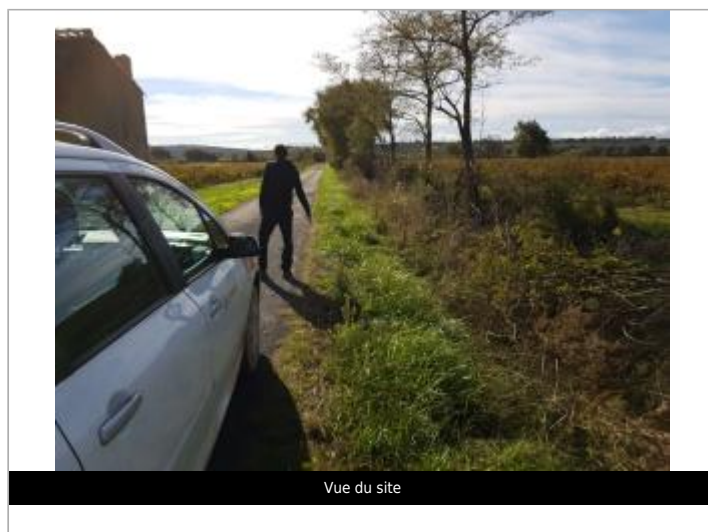
15 octobre 2018 Altitude calculée de l'eau : **4.032 m**

Nature de l'inondation : **Débordement de cours d'eau** Nature du repère : **Laisse d'inondation**

Commentaires : d'après un témoignage d'un vigneron. les vignes ont été inondée par les canaux. pas directement par l'Aude

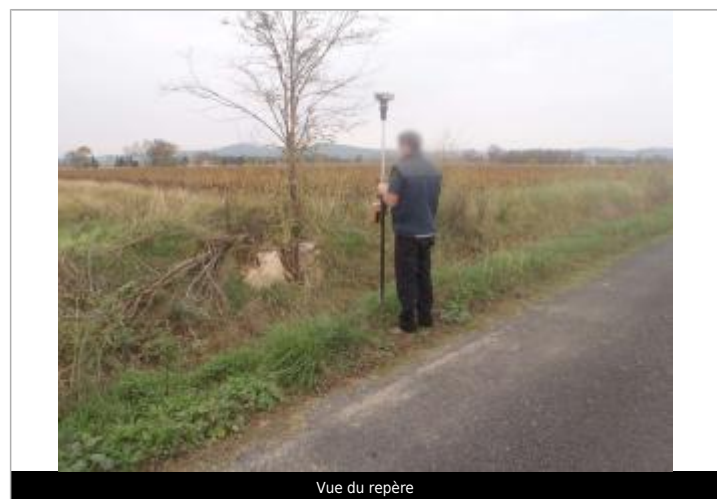
Maximum de l'inondation : Non renseigné
Visibilité : Non renseigné **État du repère :** Non renseigné
Pérennité : Aucune **Repère calculé :** Non renseigné
PHEC : Non renseigné

Méthode : GPS
Organisme : CEREMA Méditerranée
Référence nivelée : Marque d'inondation
Système altimétrique : NGF IGN 1969 (système normal)
Altitude de la référence (en m) : 4.032 m
Altitude calculée de l'eau (en m) : 4.032 m
