Commune : **MONTFORT-SUR-MEU** | Rivière : **Le Garun**

Lavoir sur le Garun rue des Arcades

Commentaires : La campagne de terrain du bureau d'études DHE en 2015 a permis de relever à partir de photographies une laisse de la crue du 2 janvier 2014. Une contributrice a relevé, sur le même site, une photographie de la crue du 16 janvier 2018, sans nivellement.

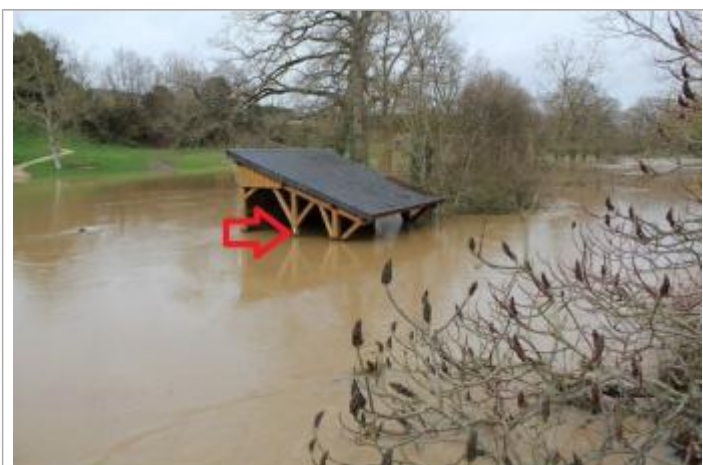
Nature de l'inondation : **Débordement de cours d'eau**Altitude calculée de l'eau : **34.35 m**Nature du repère : **Photographie****GÉNÉRAL****Code :** 35188-001-2014**Date de mise à jour :****Auteur :** SPC VCB

MARQUE**Texte :** niveau d'eau en-dessous des arches du lavoir**Maximum de l'inondation :** Oui**Visibilité :** Oui**État du repère :** Moyen**Pérennité :** Aucune**Repère calculé :** Non**PHEC :** Oui

niveau d'eau en-dessous des arches du lavoir

SOURCE DE REPÉRAGE : CAMPAGNE DE TERRAIN DHE 2015 - 26/02/2015**Type de repérage :** Campagne de terrain post-inondation**NIVEAU D'EAU EN-DESSOUS DES ARCHES DU LAVOIR - 04/03/2016****Méthode :** Nivellement direct**Organisme :** GEOMEXPERT**Référence nivelée :** Marque d'inondation**Description référence du repère :** niveau d'eau en-dessous des arches du lavoir**Système altimétrique :** NGF IGN 1969 (système normal)**Altitude de la référence (en m) :** 34.350 m**Altitude calculée de l'eau (en m) :** 34.35
