Commune : **MONTFORT-SUR-MEU** | Rivière : **Le Garun**

Lavoir sur le Garun rue des Arcades

2 Repère(s) sur le site

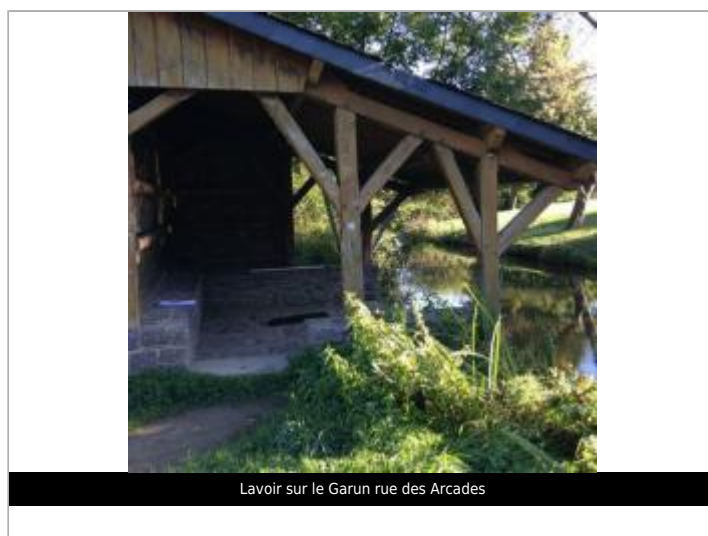
Commentaires : La campagne de terrain du bureau d'études DHE en 2015 a permis de relever à partir de photographies une laisse de la crue du 2 janvier 2014. Une contributrice a relevé, sur le même site, une photographie de la crue du 16 janvier 2018, sans nivellement.

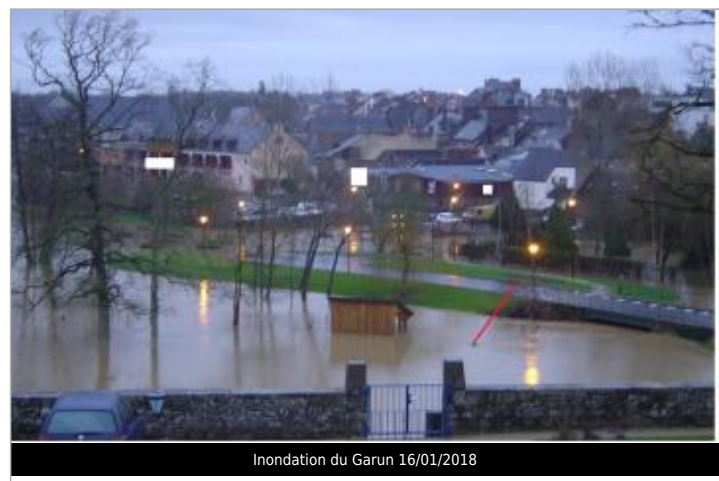
16 janvier 2018 Nature de l'inondation : **Débordement de cours d'eau** Nature du repère : **Photographie**

Commentaires : Photo prise de l'Hôtel Communauté au moment de la crue par une internaute

Texte : Inondation du Garun 16/01/2008 15h39
Maximum de l'inondation : Oui
Visibilité : Oui **État du repère :** Bon
Pérennité : Longue **Repère calculé :** Non
PHEC : Non

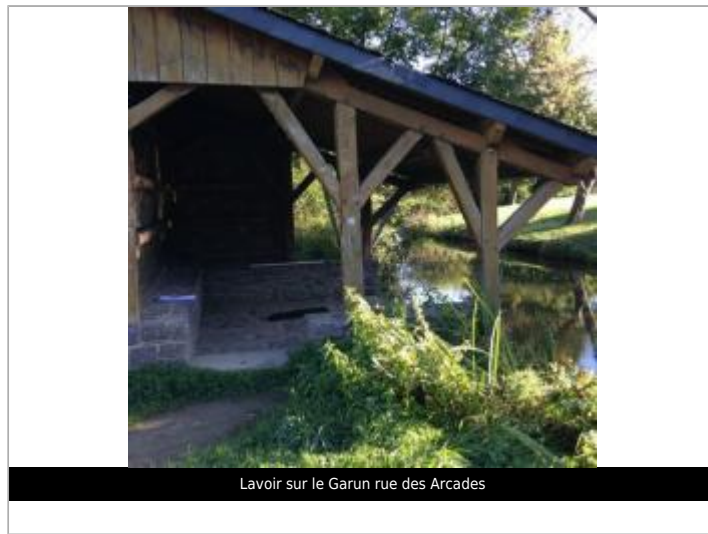
Commentaires : La campagne de terrain du bureau d'études DHE en 2015 a permis de relever à partir de photographies une laisse de la crue du 2 janvier 2014. Une contributrice a relevé, sur le même site, une photographie de la crue du 16 janvier 2018, sans nivellement.

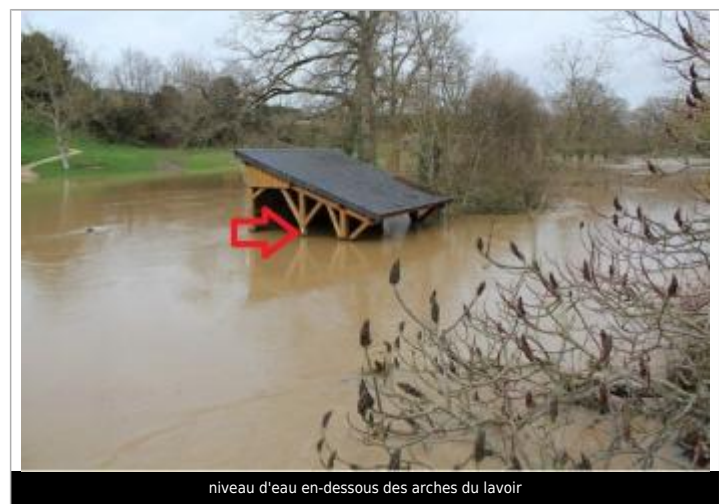
2 Janvier 2014 Altitude calculée de l'eau : **34.35 m**

Nature de l'inondation : **Débordement de cours d'eau** Nature du repère : **Photographie**

Texte : niveau d'eau en-dessous des arches du lavoir
Maximum de l'inondation : Oui
Visibilité : Oui **État du repère :** Moyen
Pérennité : Aucune **Repère calculé :** Non
PHEC : Oui

Méthode : Nivellement direct
Organisme : GEOMEXPERT
Référence nivelée : Marque d'inondation
Description référence du repère : niveau d'eau en-dessous des arches du lavoir
Système altimétrique : NGF IGN 1969 (système normal)
Altitude de la référence (en m) : 34.350 m
Altitude calculée de l'eau (en m) : 34.35
